## ESTUDO TÉCNICO PRELIMINAR – ETP

**Objeto:** Concessão destinada à exploração, revitalização, manutenção, gestão e implantação de melhorias em áreas públicas vinculadas à Passarela da Barra “Manoel Firmino Rocha”, localizada no Bairro da Barra, no Município de Balneário Camboriú.

## ANEXO III. QUADRO DE ÁREAS DA PASSARELA DA BARRA

## RELATÓRIO VISTORIA PASSARELA LIGANDO IATE A BARRA (CAMBORIÚ S.C.)

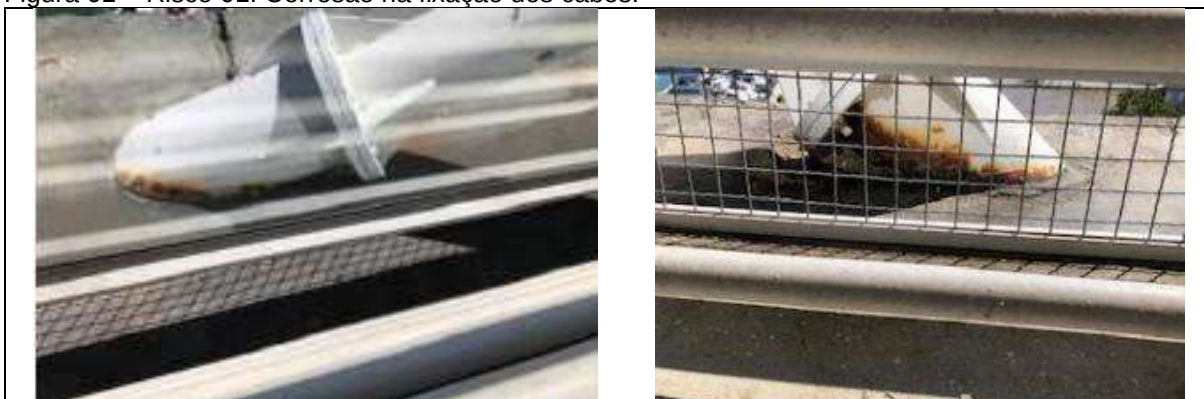
Figura 01 – Risco 01: Corrosão na fixação dos cabos.

| N. | Risco | Local | Situação | Medida de Controle | Proba-<br>bilidade | Gravi-<br>dade | Grau<br>de<br>Risco |
|---|---|---|---|---|---|---|---|
| 01 | Ruptura dos cabos. | Corrosão na fixação dos cabos. | Início de corrosão na fixação. | Dar manutenção na peça de fixação dos cabos. | Pouco provável | Altíssima | Alto |

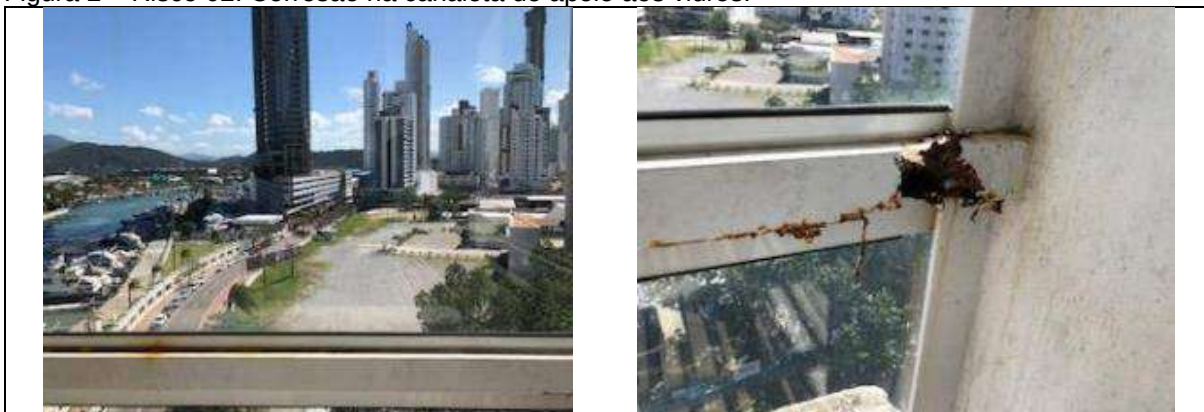
Figura 2 – Risco 02: Corrosão na canaleta de apoio aos vidros.

| N. | Risco | Local | Situação | Medida de Controle | Proba-<br>bilidade | Gravi-<br>dade | Grau<br>de<br>Risco |
|---|---|---|---|---|---|---|---|
| 02 | Queda de vidros com danos a pessoas e objetos. | Vidros laterais da passarela. | Já caíram vidros que pesam 100 Kg. | Medidas para impedir a queda dos vidros. Revisar todos os vidros. | Provável | Altíssima | Crítico |

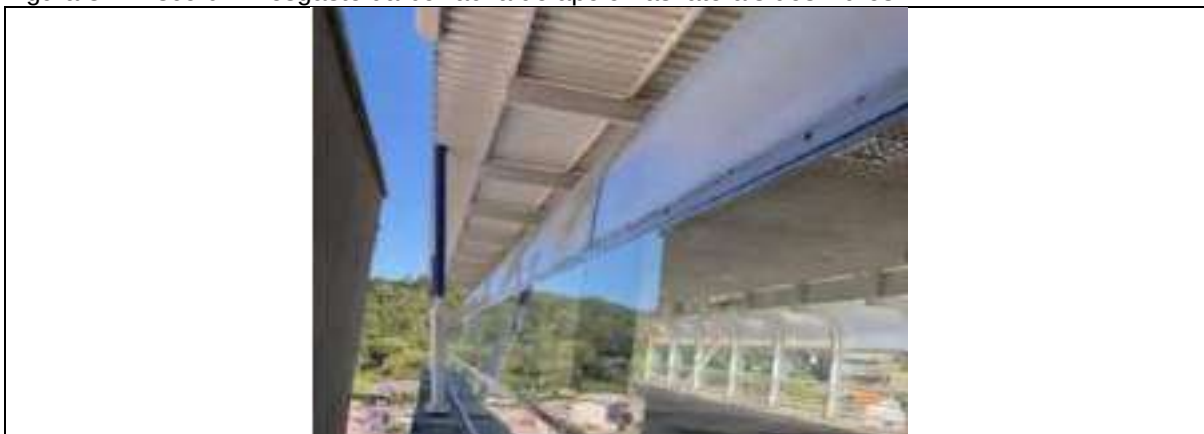
Figura 3 – Risco 02: Desgaste da borracha de apoio nas laterais dos vidros.

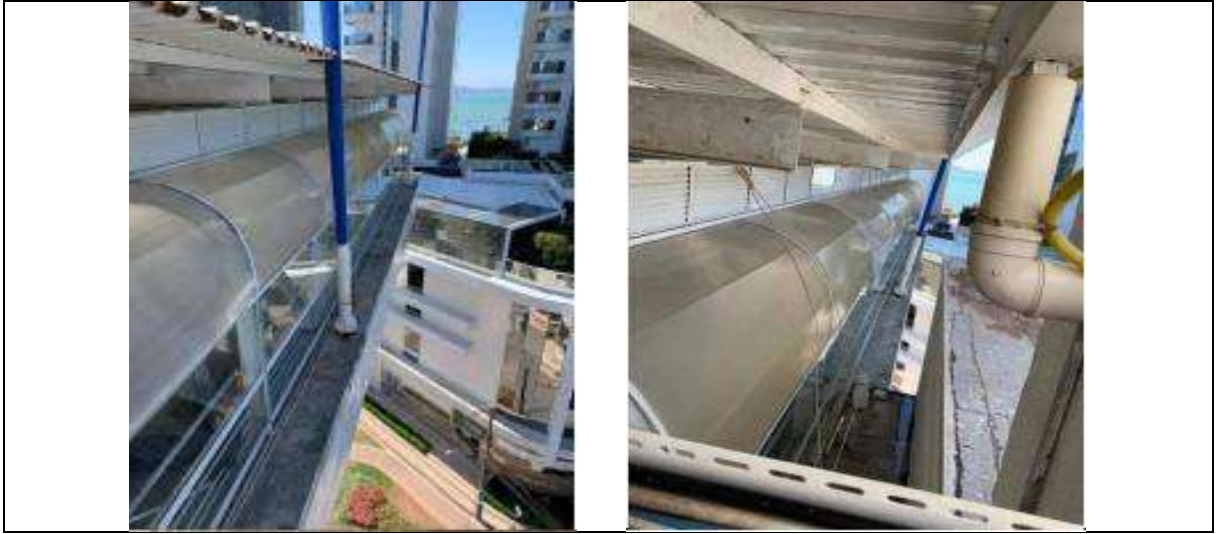
Figura 4 – Risco 03: Chapas acrílicas com risco de queda.

| N. | Risco | Local | Situação | Medida de Controle | Proba-<br>bilidade | Gravi-<br>dade | Grau<br>de<br>Risco |
|---|---|---|---|---|---|---|---|
| 03 | Queda das chapas com danos em pessoas e objetos. | Chapas acrílicas laterais. | Já caíram chapas. Problemas na fixação. | Redimensionar fixação das placas. | Provável | Altíssima | Crítico |

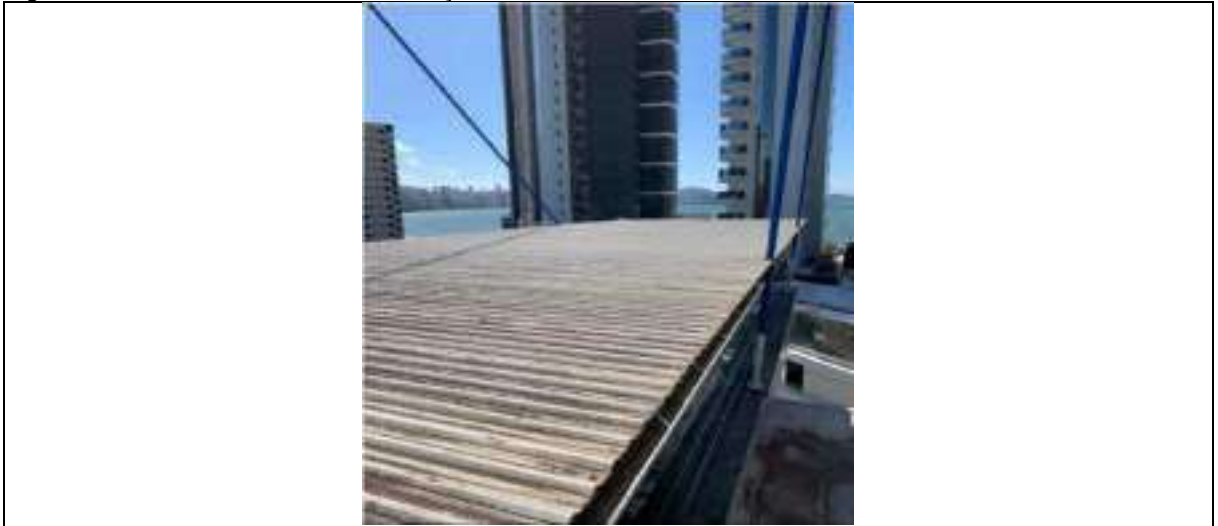
Figura 5 – Risco 04: Parafuso de fixação das telhas corroídos.

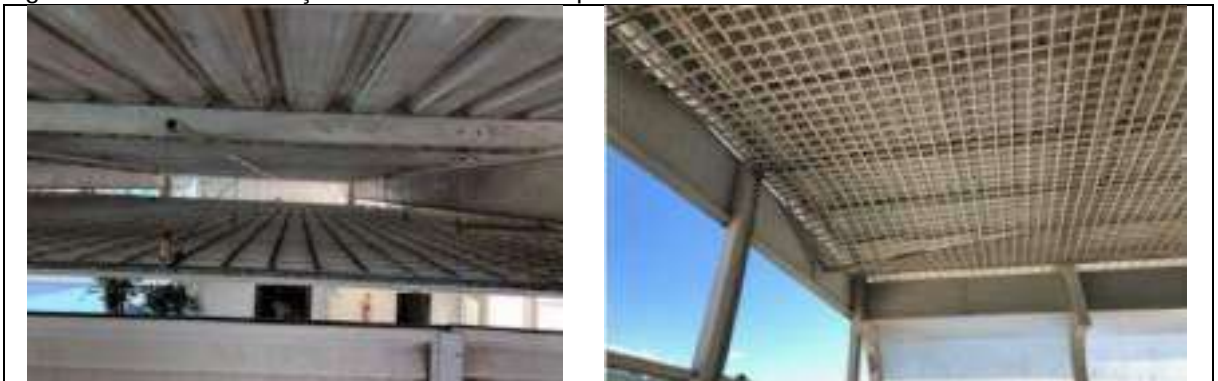
Figura 6 – Risco 05: Fixação do forro corroída e parte dele se soltando.

| N. | Risco | Local | Situação | Medida de Controle | Proba-<br>bilidade | Gravi-<br>dade | Grau<br>de<br>Risco |
|---|---|---|---|---|---|---|---|
| 05 | Suportes corroídos e sem resistência. | Forro. | Partes do forro já em queda. | Troca dos suportes do forro. | Provável | Altíssima | <b>Crítico</b> |

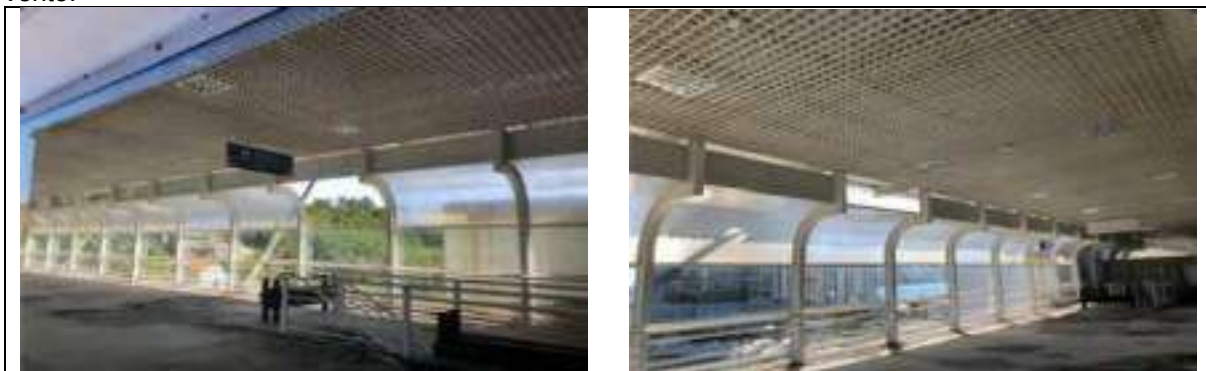
Figura 8 – Risco 09: Queda de peças de grande altura. Acrílico lateral e Veneziana arrancados pelo vento.

| N. | Risco | Local | Situação | Medida de Controle | Proba-<br>bilidade | Gravi-<br>dade | Grau<br>de<br>Risco |
|---|---|---|---|---|---|---|---|
| 09 | Corrosão e queda de peças de grande altura. | Estruturas em geral. | Passarelas soltas e pontos de corrosão. | Revisão geral das estruturas com proteção química e pintura. | Pouco provável | Alta | <b>Alto</b> |

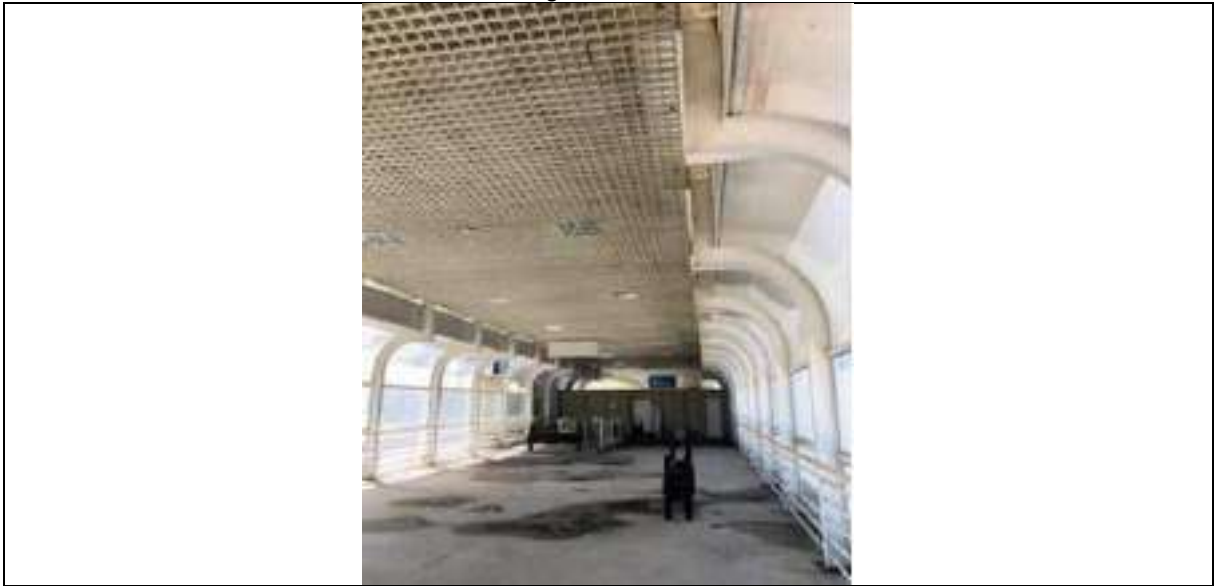
Figura 9 – Risco 10: Placas de teto caindo. Áreas em desuso e fechadas ao público, com abertura nos oitões. Locais com entrada de água.

| N. | Risco | Local | Situação | Medida de Controle | Proba-<br>bilidade | Gravi-<br>dade | Grau<br>de<br>Risco |
|---|---|---|---|---|---|---|---|
| 10 | Local em degradação. | Áreas de banheiros e cozinhas abandonadas. | Área abandonada. | Estudo de uso destes locais. | Improvável | Moderada | <b>Baixo</b> |

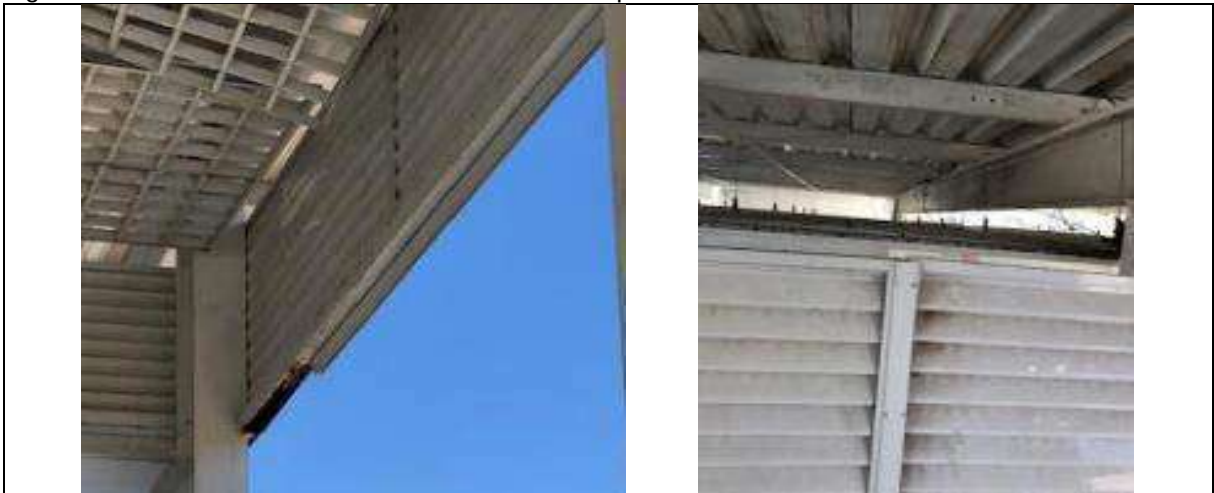
Figura 10 – Risco 11: Corrosão em estruturas de suporte da veneziana. Veneziana mal fixada.

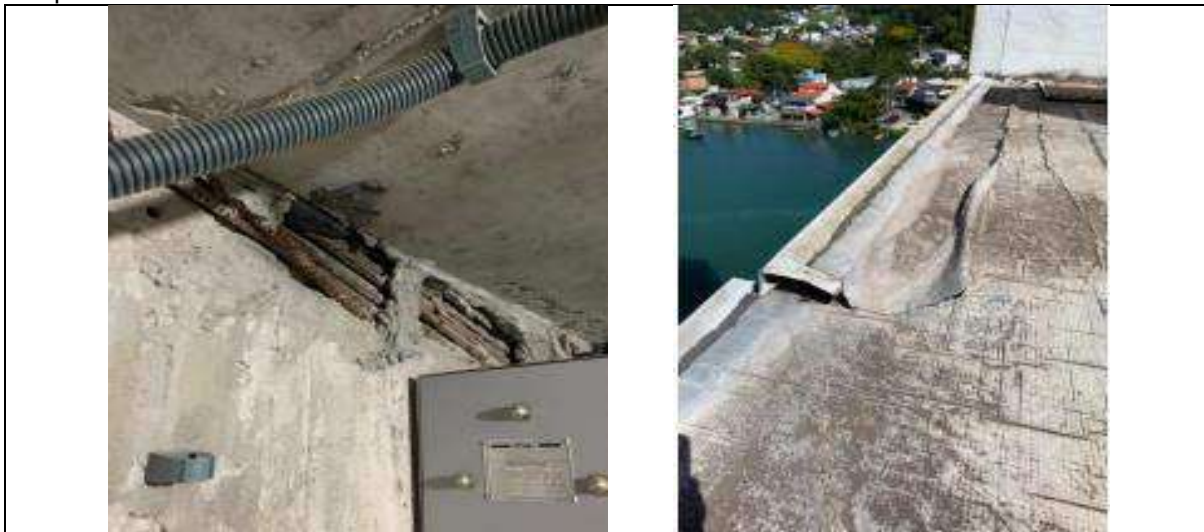
Figura 11 – Risco 12: Armadura exposta na casa de máquina. Impermeabilização de laje comprometida

| N. | Risco | Local | Situação | Medida de Controle | Proba-<br>bilidade | Gravi-<br>dade | Grau<br>de<br>Risco |
|---|---|---|---|---|---|---|---|
| 12 | Entrada de água e corrosão nas estruturas. | Mantas de isolamento de lajes. | Mantas soltas e levantadas. | Manutenção | Pouco provável | Moderada | <b>Médio</b> |

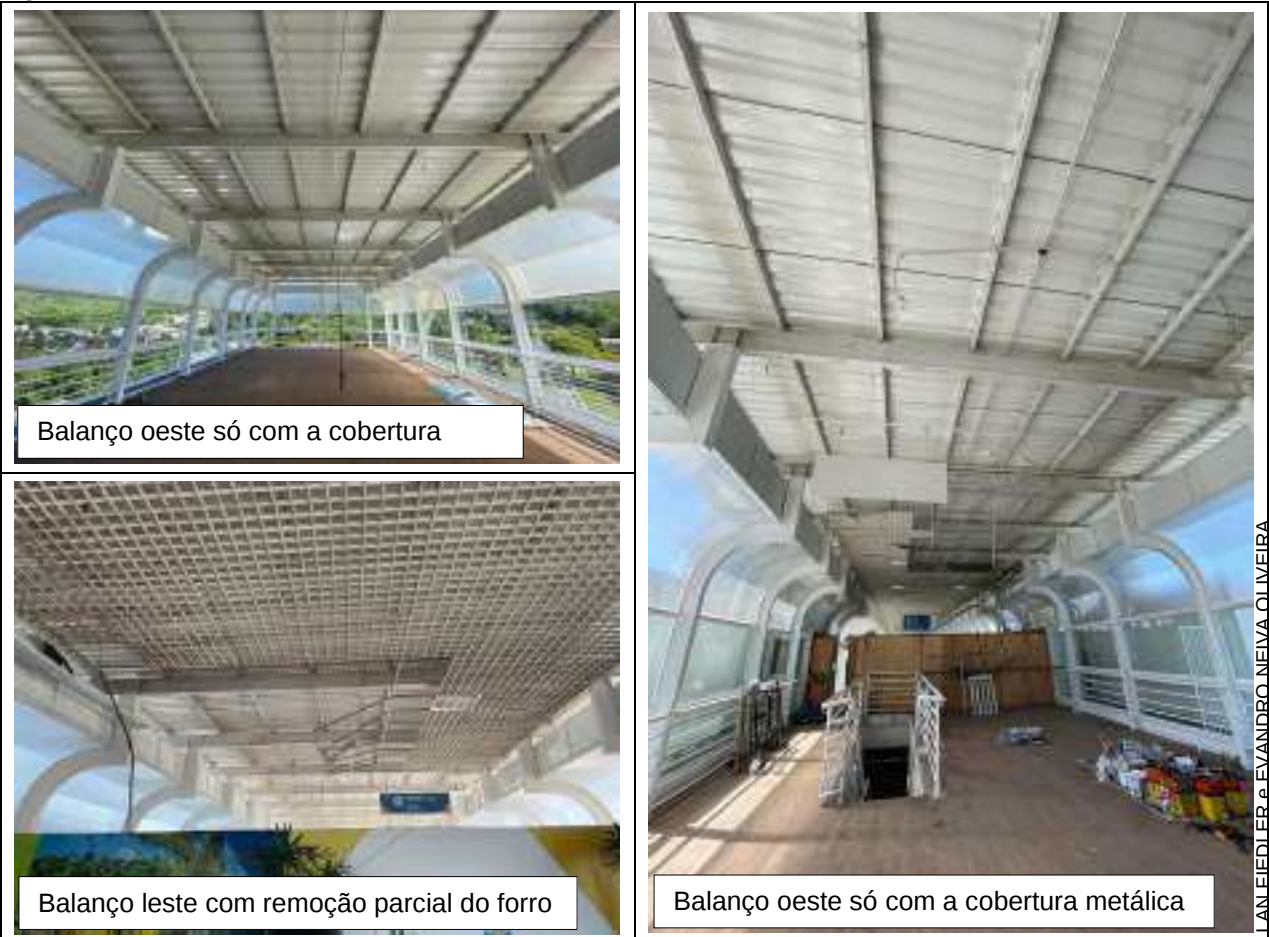
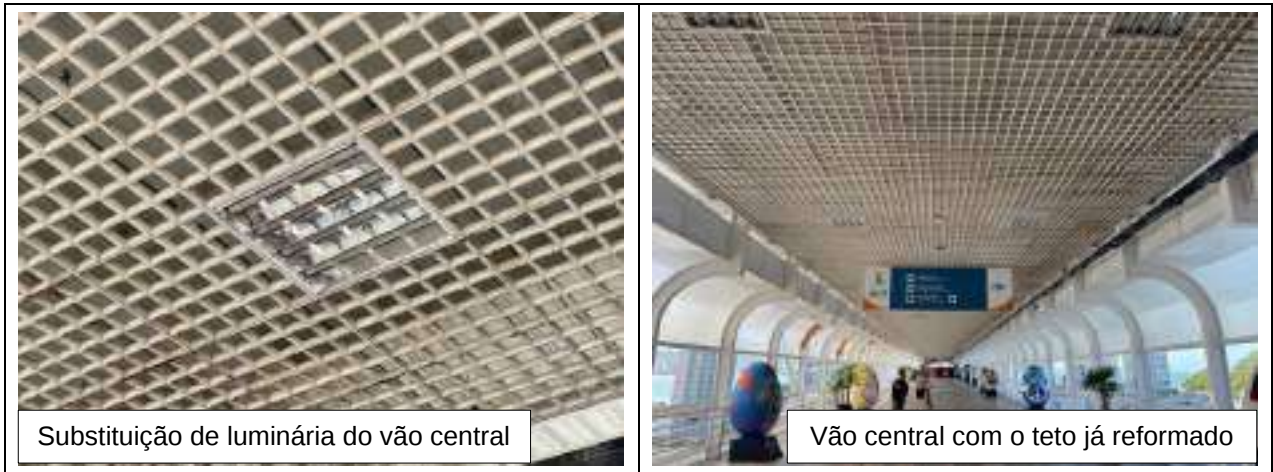
Figura 13 – Reforma dos elementos do teto

No teto haviam alguns problemas como: queda parcial do forro, problemas nas luminárias e exposição das instalações elétricas.

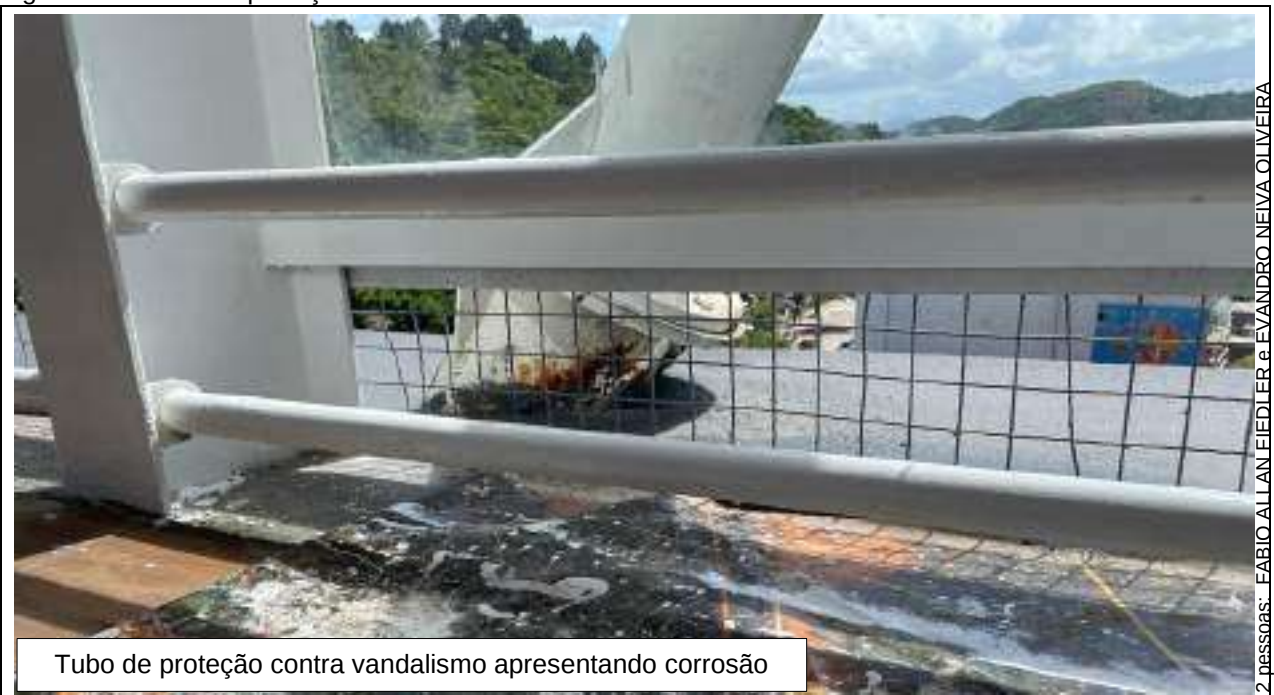
Figura 16 – Tubo de proteção contra vandalismo

Conclui-se que apesar dos Tubos de Proteção estarem com pontos de corrosão, não é o suficiente para dizer que a passarela esteja com risco estrutural. Faz-se necessário contatar algum profissional ou empresa com experiência em estruturas estaiadas para que possa comprovar a verdadeira situação que se encontram os cabos de aço através de ensaios não destrutivos.

Tubo de proteção contra vandalismo apresentando corrosão

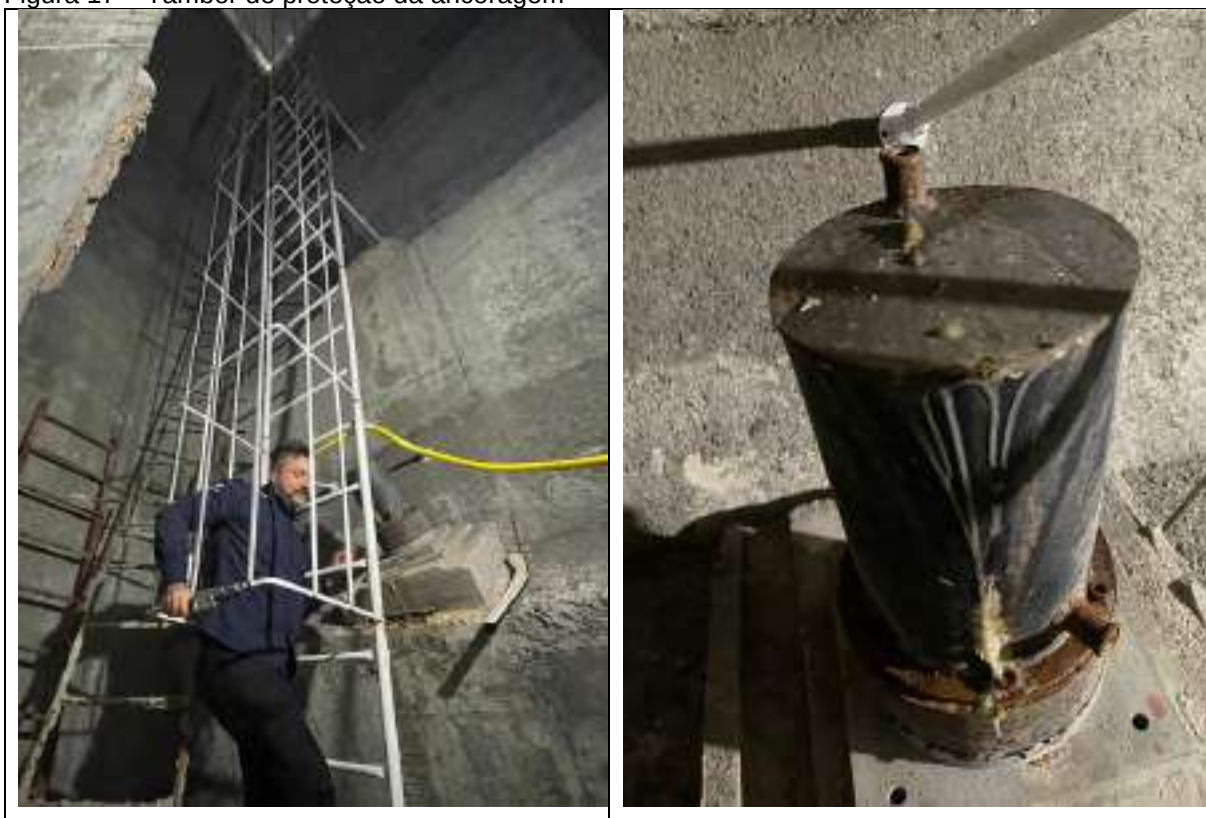
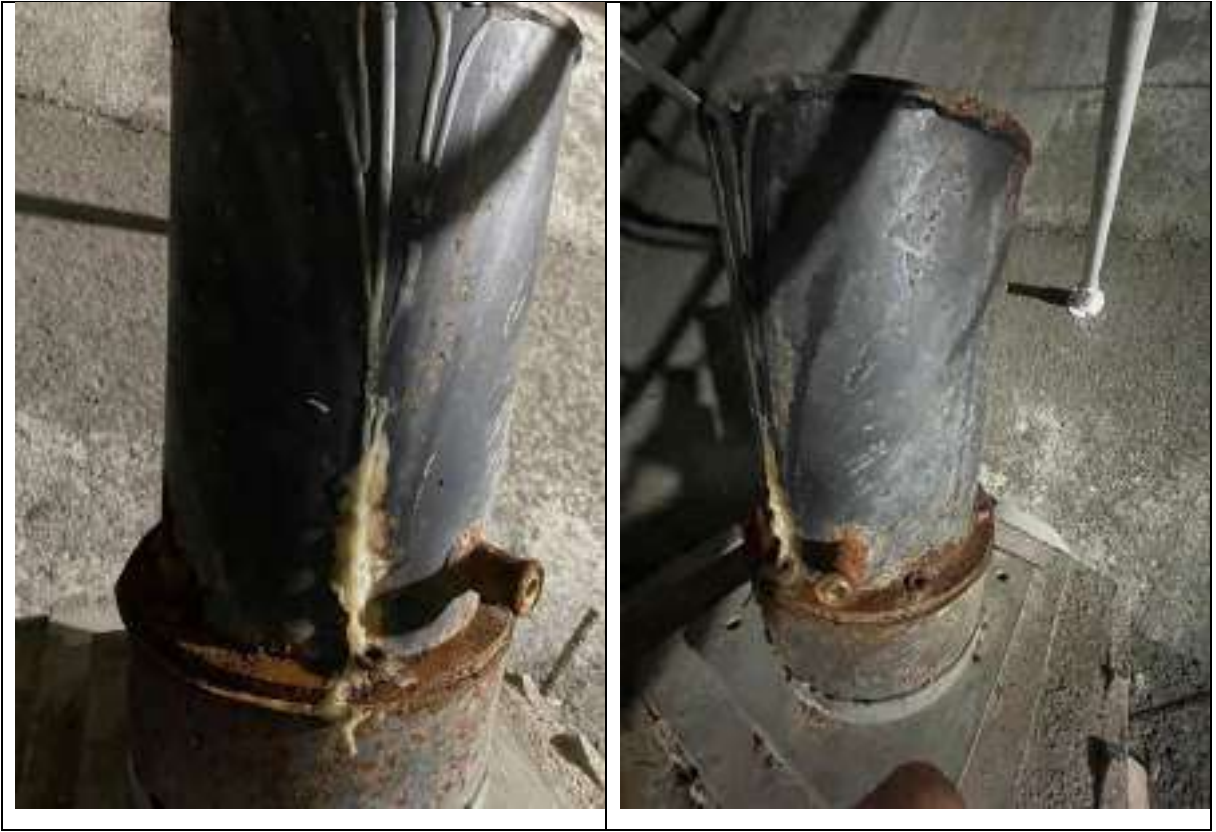
Figura 17 – Tambor de proteção da ancoragem

Conclui-se que apesar dos Tambores de Proteção estarem com pontos de corrosão e problemas de impermeabilização, não é o suficiente para dizer que a passarela esteja com risco estrutural. Faz-se necessário contatar algum profissional ou empresa com experiência em estruturas estaiadas para que possa comprovar a verdadeira situação que se encontram os cabos de aço através de ensaios não destrutivos.

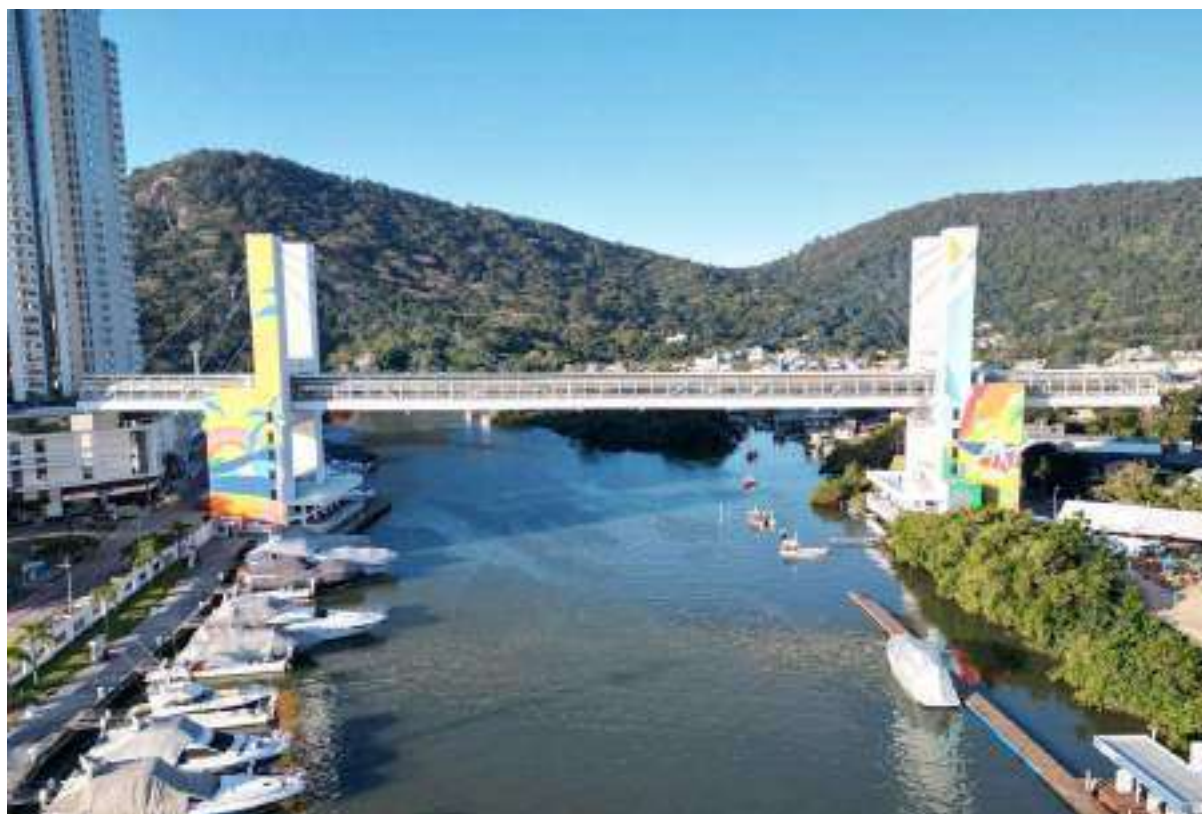
VISTA LATERAL DA PASSARELA MONTANTE:

CONFORME EXPLICADO ANTERIORMENTE PARTE DA VISTORIA FOI FEITA COM AUXILIO DE DRONE COMEÇAMOS PELOS ESTAIS E5 e E4 MONTANTE e JUSANTE P1 LADO IATE.

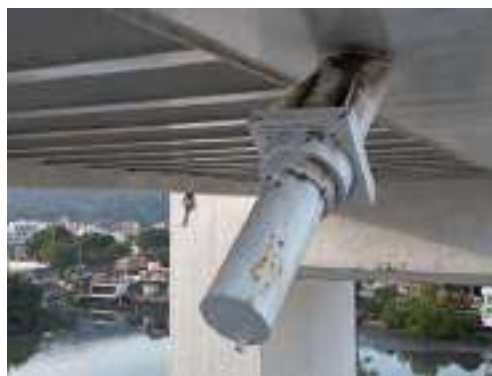
ANCORAGEM MÓVEL E5-MONTANTE-P1-IATE VEMOS QUE O CAPÔ E O TUBO FORMA APRESENTAM OXIDAÇÃO NAS SUPERFÍCIES EXTERNAS.

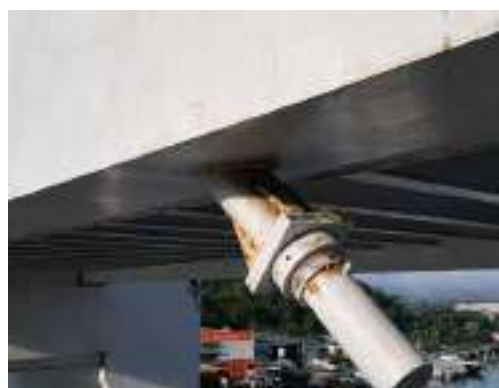
ANCORAGEM MÓVEL E5-JUSANTE-P1-IATE VEMOS TAMBÉM QUE TANTO O TUBO FORMA QUANTO O CAPÔ APRESENTAM OXIDAÇÃO, NA ANCORAÇÃO NOTAMOS TAMBÉM UM POUCO DE OXIDAÇÃO.

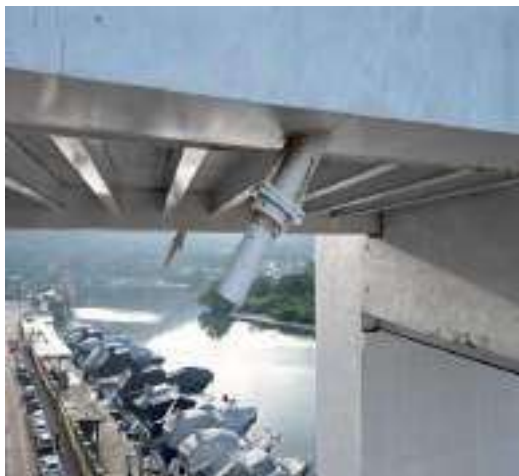
ANCORAGEM MÓVEL E4-MONTANTE P1 IATE  
NESSA ANCORAGEM VEMOS QUE A OXIDAÇÃO  
É BEM MENOS ATIVA, TANTO NO CAPÔ COMO  
COMO NO TUBO FORMA.

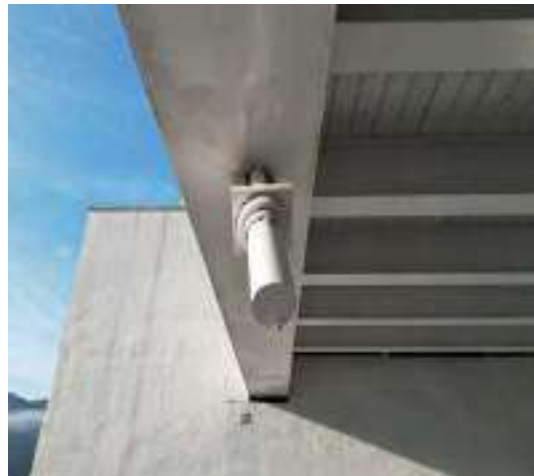
ANCORAGEM MÓVEL E4-JUSANTE P1 IATE  
NESSA ANCORAGEM OS EFEITOS DA OXIDAÇÃO  
SÃO BRANDOS PRATICAMENTE SEM APRESEN-  
TAR VESTÍGIOS.

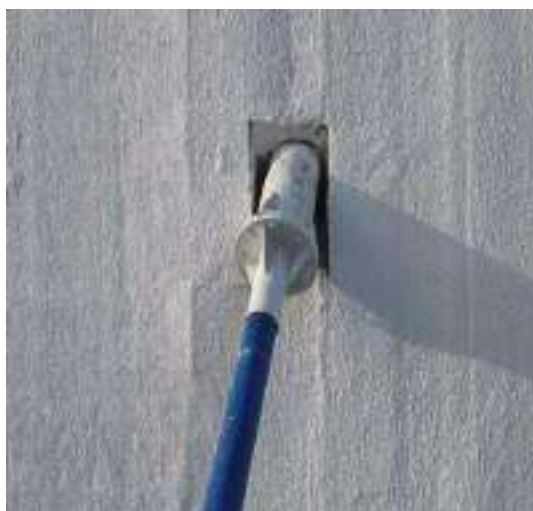
VISTA DO ACABAMENTO E TUBO FORMA DO  
ESTAI E5 P1-MONTANTE IATE, NÃO SE PER-  
CEBE NENHUM SINAL DE OXIDAÇÃO.

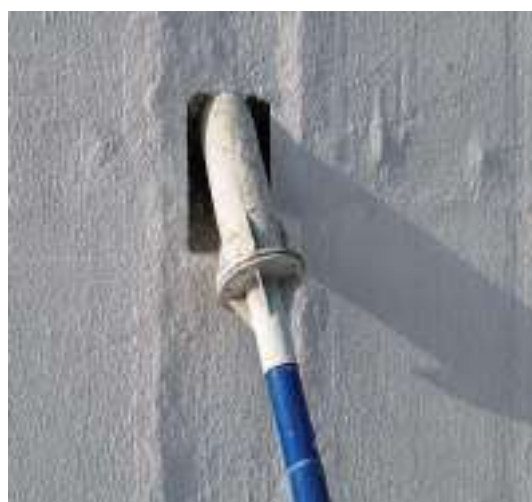
VISTA DO ACABAMENTO E TUBO FORMA DO  
ESTAI E5 P1-JUSANTE IATE, COMO NO  
ANTERIOR NÃO SE PERCEBE SINAIS DE  
OXIDAÇÃO.

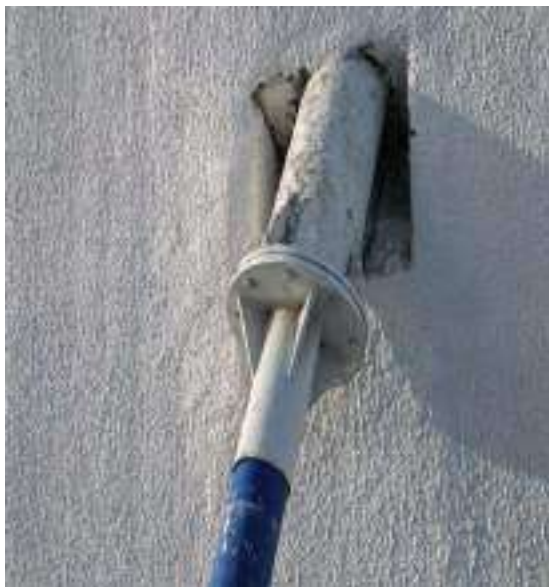
VISTA DO ACABAMENTO E TUBO FORMA DO ESTAI E4 P1-MONTANTE IATE, NÃO SE PERCEBE NENHUM SINAL DE OXIDAÇÃO.

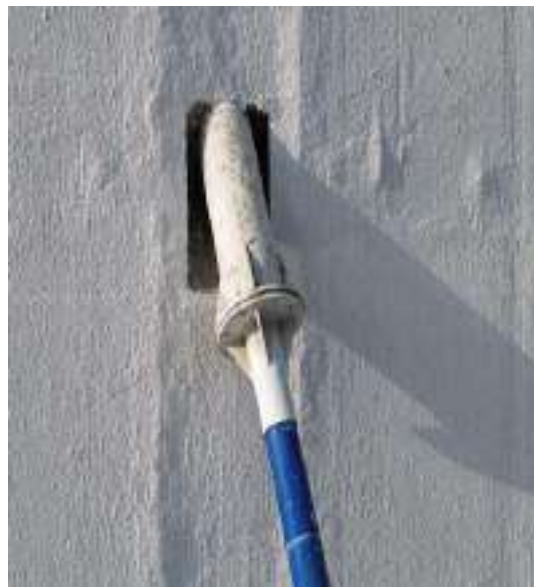
VISTA DO ACABAMENTO E TUBO FORMA DO ESTAI E4 P1-JUSANTE IATE, NÃO SE PERCEBE NENHUM SINAL DE OXIDAÇÃO.

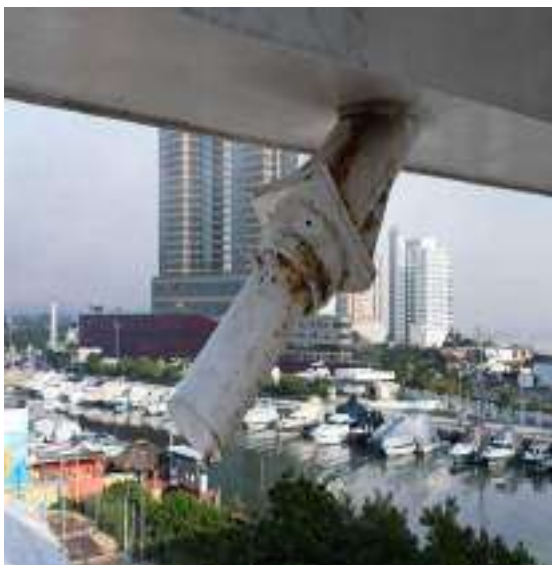
ANCORAGEM MÓVEL E5-MONTANTE P2 BARRA  
NESSA ANCORAGEM VEMOS QUE EXISTE  
OXIDAÇÃO ATIVA TANTO NA PARTE SUPERIOR  
DO TUBO FORMA, COMO TAMBÉM NO CAPÔ.

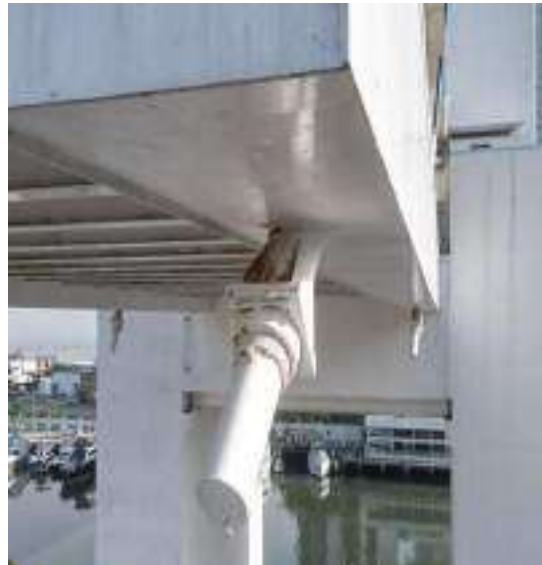
ANCORAGEM MÓVEL E5-JUSANTE-P2 BARRA  
NESSA ANCORAGEM VEMOS TAMBÉM QUE A  
OXIDAÇÃO ESTÁ ATVA NO TUBO FORMA  
E MENOS NO CAPÔ.

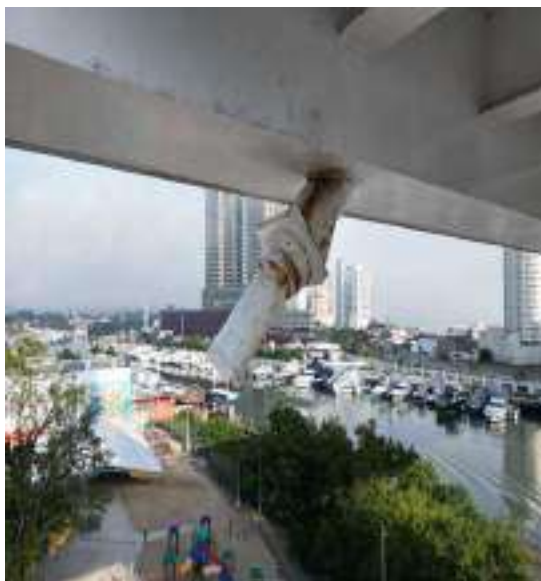
ANCORAGEM MÓVEL E4-MONTANTE P2 BARRA  
NESSA ANCORAGEM VEMOS QUE A OXIDAÇÃO  
JÁ ESTÁ AITVA TANTO NO CAPÔ COMO NO  
TUBO FORMA. NESSE CAPÔ, FOMOS INFOR-  
MADOS QUE HOUVE SAÍDA DE ÁGUA POSSI-  
VELMENTE DA CHUVA ATRAVÉS DO CAPÔ.  
O QUE SUGERE FALTA DE ESTANQUEIDADE  
NA ANCORAGEM.

| N | RISCO | LOCAL | SITUAÇÃO | MEDIDA DE CONTROLE | PROBABILIDADE | GRAVIDADE | GRAU RISCO |
|---|---|---|---|---|---|---|---|
| 4 | Alçapões de visita no topo das torres | Topo das 4 torres | Não tem nenhuma estanqueidade permitindo entrada direta de águas pluviais acelerando o processo de oxidação dos capuzes e das ancoragens. | Substituição das tampas desses alçapões por tampas de alumínio ou ferro protegido contra corrosão. | Realidade | Altíssima | Crítico |

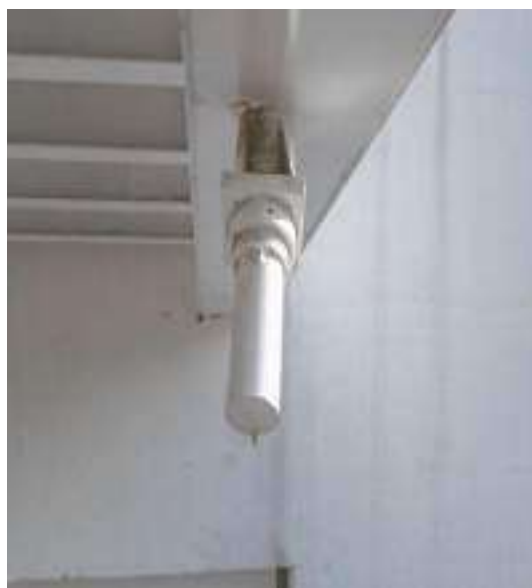
ANCORAGEM MÓVEL E4-JUSANTE-P2 BARRA  
NESSA ANCORAGEM VEMOS TAMBÉM QUE A  
OXIDAÇÃO NÃO ESTÁ ATIVA, TANTO NO TUBO  
FORMA QUANTO NO CAPÔ.

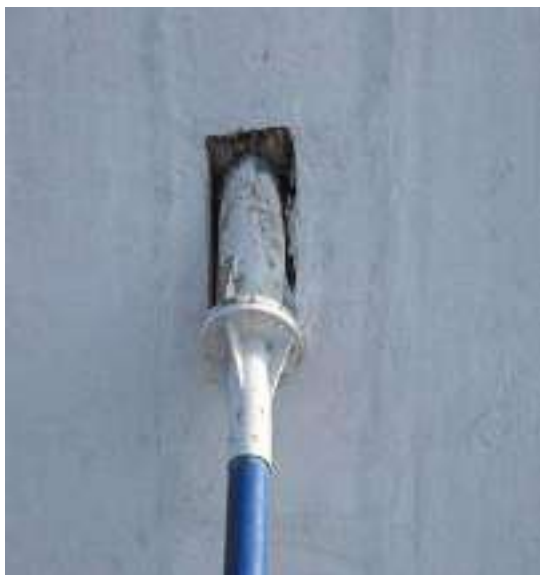
VISTA DO ACABAMENTO E TUBO FORMA DO  
ESTAI E5 P2-MONTANTE BARRA, NÃO SE  
PERCEBE NENHUM SINAL DE OXIDAÇÃO.

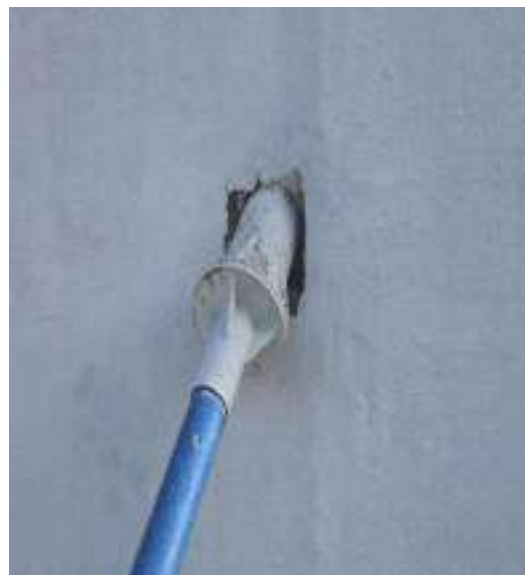
VISTA DO ACABAMENTO E TUBO FORMA DO  
ESTAI E5 P2-MONTANTE BARRA, NÃO SE  
PERCEBE NENHUM SINAL DE OXIDAÇÃO.

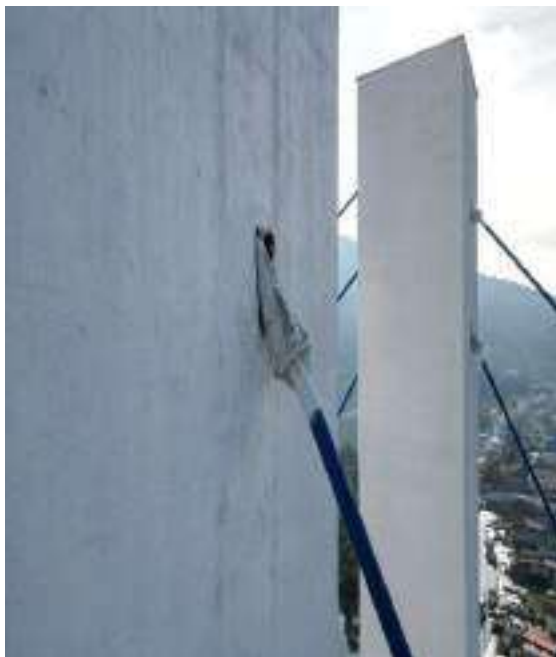
VISTA DO ACABAMENTO E TUBO FORMA DO ESTAI E4 P2-MONTANTE BARRA, NÃO SE PERCEBE NENHUM SINAL DE OXIDAÇÃO.

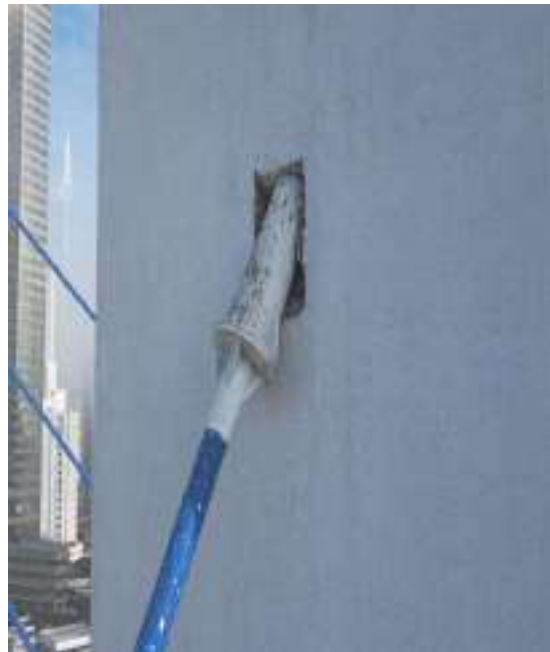
VISTA DO ACABAMENTO E TUBO FORMA DO ESTAI E4 P2-JUSANTE BARRA, NÃO SE PERCEBE NENHUM SINAL DE OXIDAÇÃO.

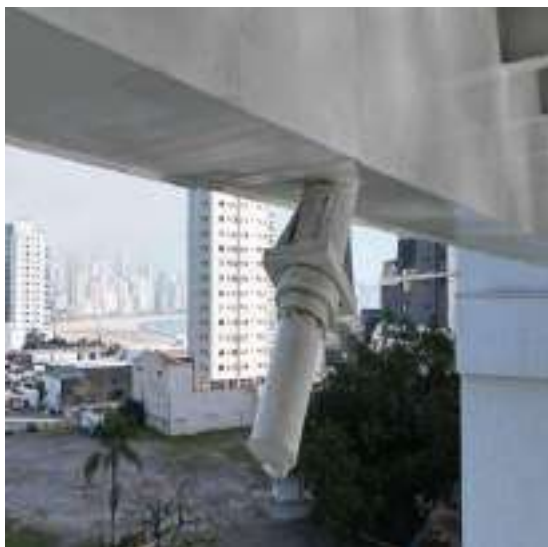
ANCORAGEM MÓVEL E1-MONTANTE P1 IATE  
NESSA ANCORAGEM VEMOS QUE PRÁTICAMENTE  
NÃO HÁ OXIDAÇÃO, NEM NO CAPÔ NEM NO  
TUBO FORMA.

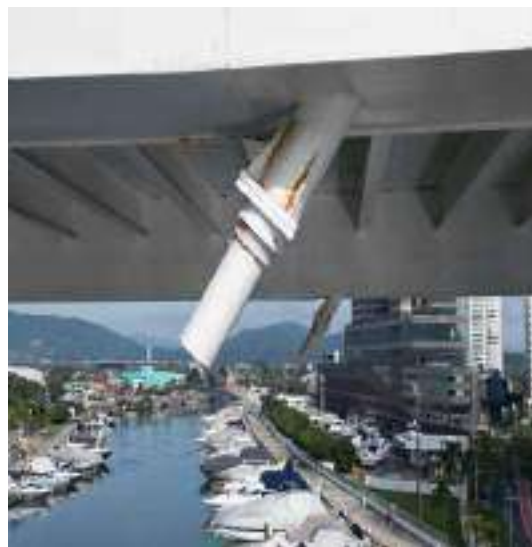
ANCORAGEM MÓVEL E1-MONTANTE P1 IATE  
NO TUBO FORMA JÁ É NÍTIDA A AÇÃO DA  
OXIDAÇÃO NO TUBO FORMA. O CAPÔ  
AINDA PARECE SEM OXIDAÇÃO.

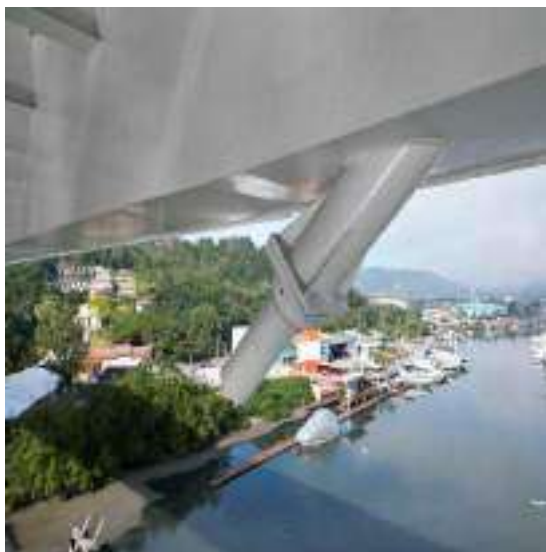
ANCORAGEM MÓVEL E2-MONTANTE P1 IATE  
NESSA ANCORAGEM VEMOS QUE PRÁTICAMENTE  
NÃO HÁ OXIDAÇÃO, NEM NO CAPÔ NEM NO  
TUBO FORMA.

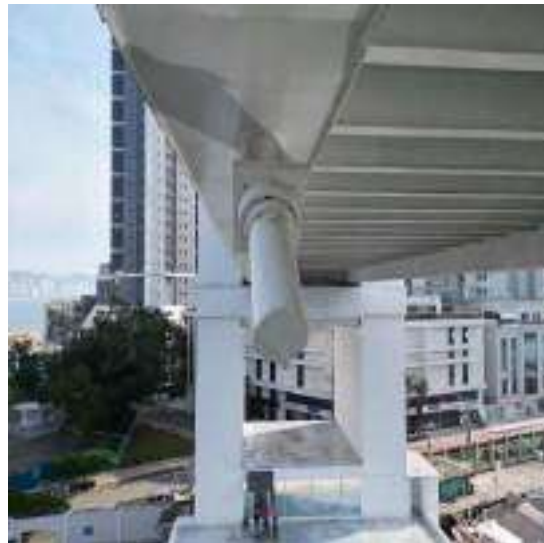
ANCORAGEM MÓVEL E2-JUSANTE P1 IATE  
NESSA ANCORAGEM VEMOS QUE PRÁTICAMENTE  
NÃO HÁ OXIDAÇÃO, NEM NO CAPÔ NEM NO  
TUBO FORMA.

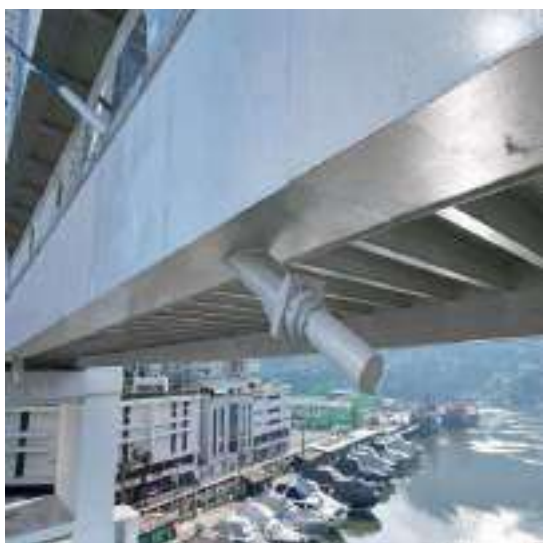
ANCORAGEM MÓVEL E3-MONTANTE P1 IATE  
NESSA ANCORAGEM VEMOS QUE PRÁTICAMENTE  
NÃO HÁ OXIDAÇÃO, NEM NO CAPÔ NEM NO  
TUBO FORMA.

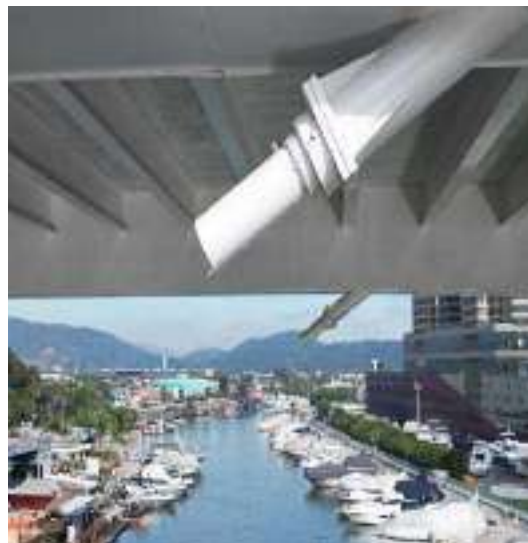
ANCORAGEM MÓVEL E3-MONTANTE P1 IATE  
NESSA ANCORAGEM VEMOS QUE PRÁTICAMENTE  
NÃO HÁ OXIDAÇÃO, NEM NO CAPÔ NEM NO  
TUBO FORMA.

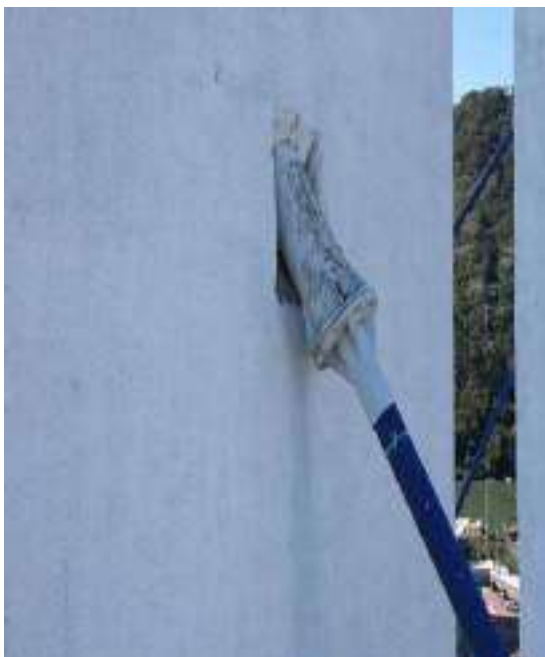
VISTA DO ACABAMENTO E TUBO FORMA DO ESTAI E1 P1-MONTANTE IATE, NÃO SE PERCEBE NENHUM SINAL DE OXIDAÇÃO. O TUBO FORMA ESTÁ COM ALGUMA SUJEIRA NA SUPERFÍCIE.

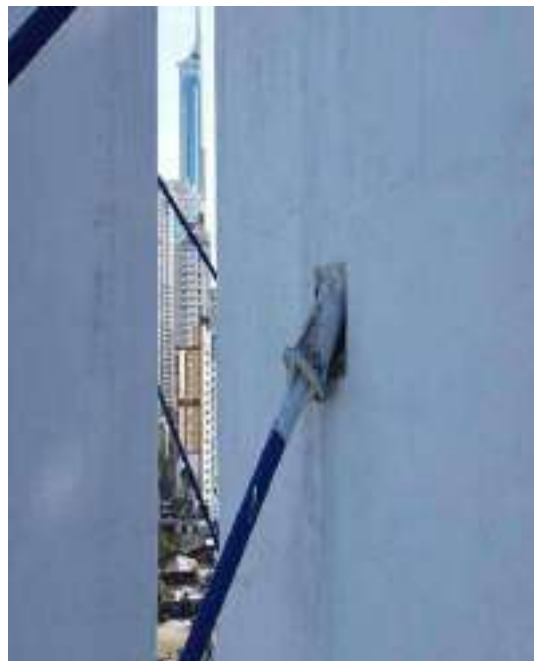
VISTA DO ACABAMENTO E TUBO FORMA DO ESTAI E1 P1-JUSANTE IATE, NÃO SE PERCEBE NENHUM SINAL DE OXIDAÇÃO. O TUBO FORMA ESTÁ COM ALGUMA SUJEIRA NA SUPERFÍCIE.

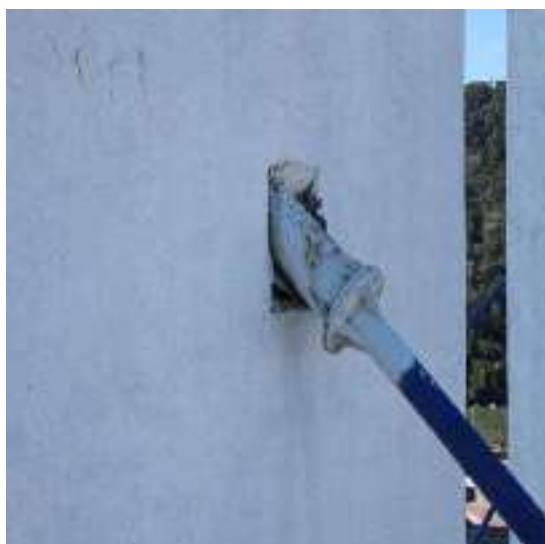
VISTA DO ACABAMENTO E TUBO FORMA DO ESTAI E2 P1-MONTANTE IATE, NÃO SE PERCEBER NENHUM SINAL DE OXIDAÇÃO. O TUBO FORMA ESTÁ COM ALGUMA SUJEIRA NA SUPERFÍCIE.

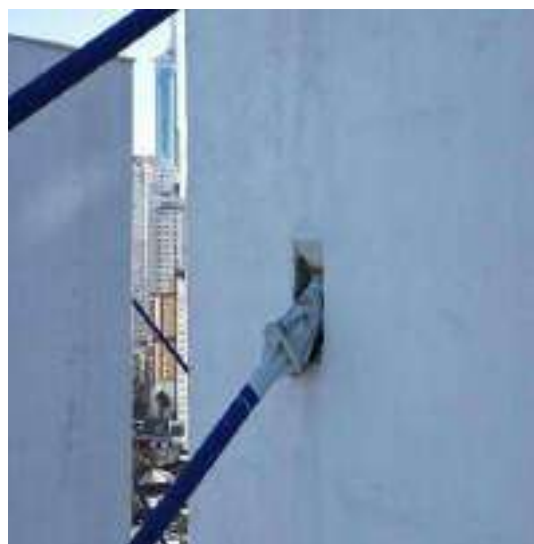
VISTA DO ACABAMENTO E TUBO FORMA DO ESTAI E2 P1-MONTANTE IATE, NÃO SE PERCEBER NENHUM SINAL DE OXIDAÇÃO. O TUBO FORMA ESTÁ COM ALGUMA SUJEIRA NA SUPERFÍCIE.

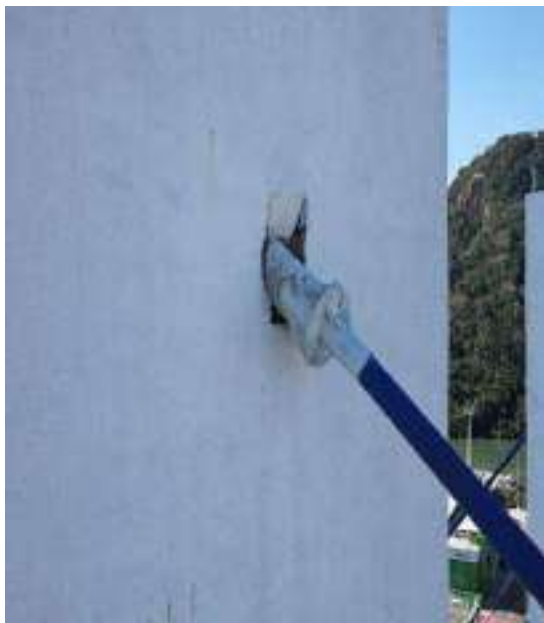
VISTA DO ACABAMENTO E TUBO FORMA DO ESTAI E3 P1-MONTANTE IATE, NÃO SE PERCEBE NENHUM SINAL DE OXIDAÇÃO. O TUBO FORMA ESTÁ COM ALGUMA SUJEIRA NA SUPERFÍCIE.

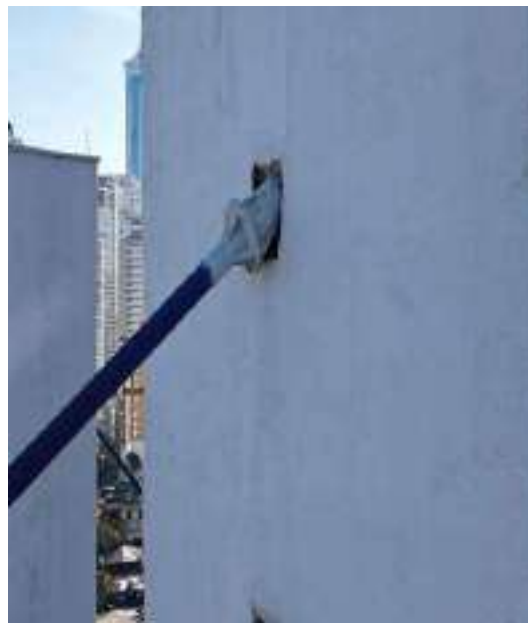
VISTA DO ACABAMENTO E TUBO FORMA DO ESTAI E3 P1-MONTANTE IATE, NÃO SE PERCEBE NENHUM SINAL DE OXIDAÇÃO. O TUBO FORMA ESTÁ COM ALGUMA SUJEIRA NA SUPERFÍCIE.

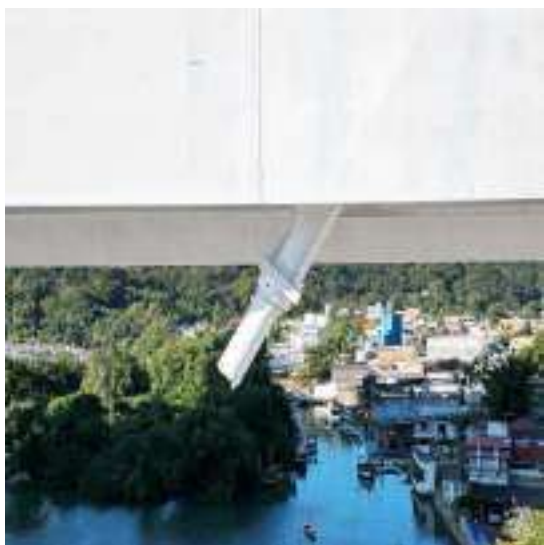
ANCORAGEM MÓVEL E1-MONTANTE P2 BARRA  
NESSA ANCORAGEM VEMOS QUE PRÁTICAMENTE  
NÃO HÁ OXIDAÇÃO, NEM NO CAPÔ NEM NO  
TUBO FORMA.

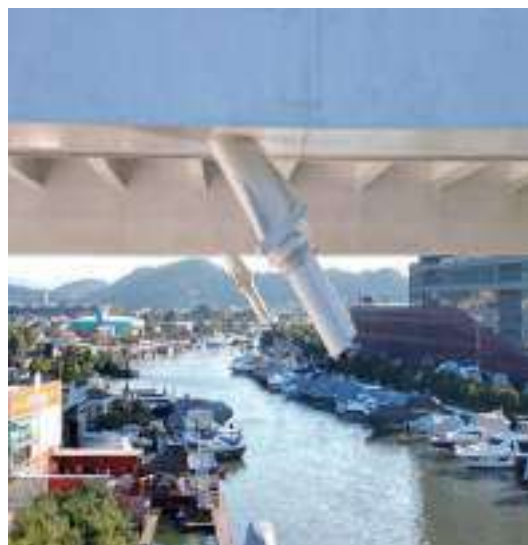
ANCORAGEM MÓVEL E1-JUSANTE P2 BARRA  
NESSA ANCORAGEM VEMOS QUE PRÁTICAMENTE  
NÃO HÁ OXIDAÇÃO, NEM NO CAPÔ NEM NO  
TUBO FORMA.
