## ESTUDO TÉCNICO PRELIMINAR – ETP

**Objeto:** Concessão destinada à exploração, revitalização, manutenção, gestão e implantação de melhorias em áreas públicas vinculadas à Passarela da Barra “Manoel Firmino Rocha”, localizada no Bairro da Barra, no Município de Balneário Camboriú.

## ANEXO III. QUADRO DE ÁREAS DA PASSARELA DA BARRA

## RELATÓRIO VISTORIA PASSARELA LIGANDO IATE A BARRA (CAMBORIÚ S.C.)

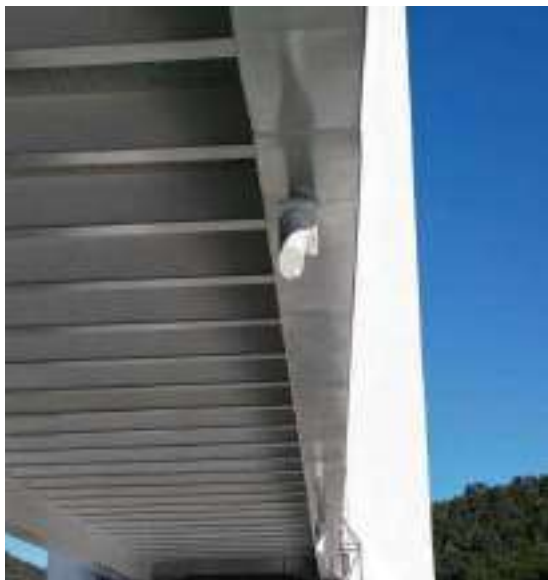
ANCORAGEM MÓVEL E2-MONTANTE P2 BARRA  
NESSA ANCORAGEM VEMOS QUE PRÁTICAMENTE  
NÃO HÁ OXIDAÇÃO, NEM NO CAPÔ NEM NO  
TUBO FORMA.

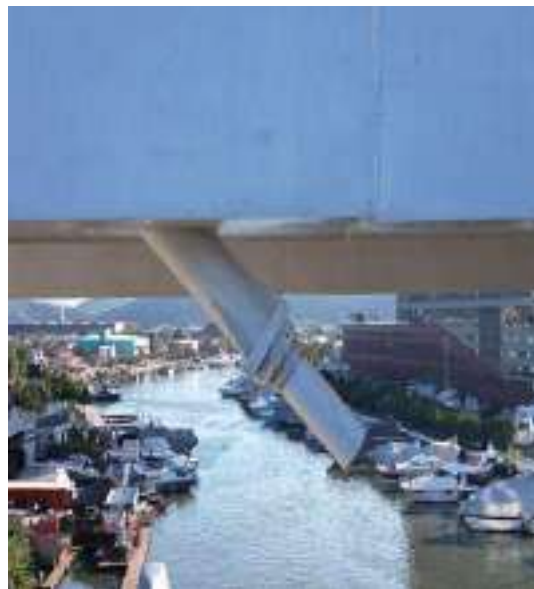
ANCORAGEM MÓVEL E2-JUSANTE P2 BARRA  
NESSA ANCORAGEM VEMOS UM PRINCÍPIO  
DE OXIDAÇÃO NO CAPÔ E NO BLOCO.

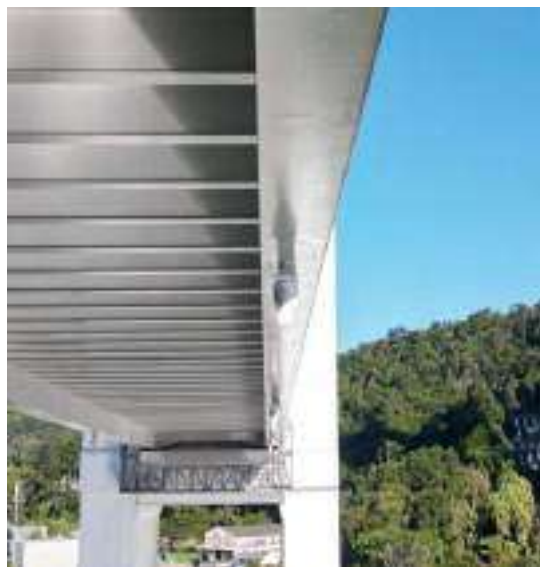
ANCORAGEM MÓVEL E3-MONTANTE P2 BARRA  
NESSA ANCORAGEM VEMOS QUE PRÁTICAMENTE  
NÃO HÁ OXIDAÇÃO, NEM NO CAPÔ NEM NO  
TUBO FORMA.

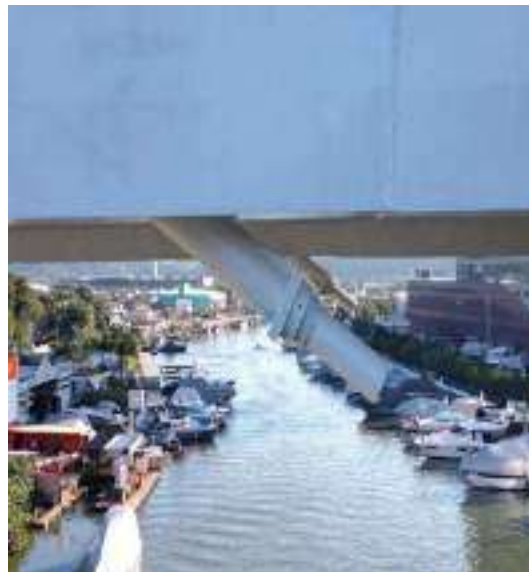
ANCORAGEM MÓVEL E3-JUSANTE P2 BARRA  
NESSA ANCORAGEM VEMOS QUE PRÁTICAMENTE  
NÃO HÁ OXIDAÇÃO, NEM NO CAPÔ NEM NO  
TUBO FORMA.

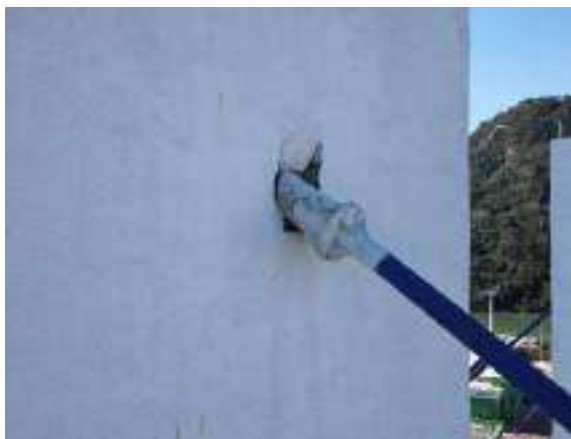
VISTA DO ACABAMENTO E TUBO FORMA DO ESTAI E1 P2-MONTANTE BARRA, NÃO SE PERCEBE NENHUM SINAL DE OXIDAÇÃO. O TUBO FORMA ESTÁ COM ALGUMA SUJEIRA NA SUPERFÍCIE.

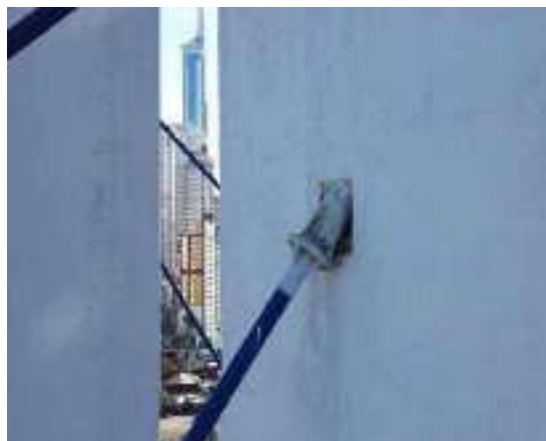
VISTA DO ACABAMENTO E TUBO FORMA DO ESTAI E1 P2-JUSANTE BARRA, NÃO SE PERCEBE NENHUM SINAL DE OXIDAÇÃO. O TUBO FORMA ESTÁ COM ALGUMA SUJEIRA NA SUPERFÍCIE.

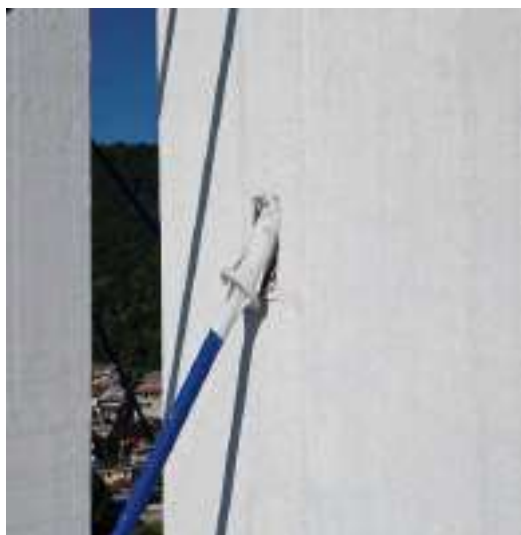
VISTA DO ACABAMENTO E TUBO FORMA DO ESTAI E2 P2-MONTANTE BARRA, NÃO SE PERCEBE NENHUM SINAL DE OXIDAÇÃO. O TUBO FORMA ESTÁ COM ALGUMA SUJEIRA NA SUPERFÍCIE.

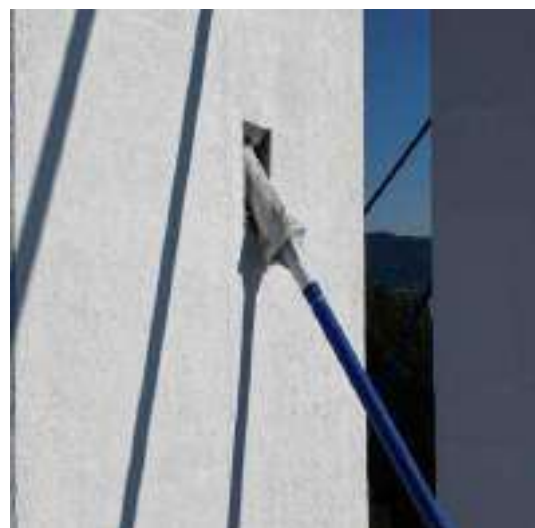
VISTA DO ACABAMENTO E TUBO FORMA DO ESTAI E2 P2-JUSANTE BARRA, NÃO SE PERCEBE NENHUM SINAL DE OXIDAÇÃO. O TUBO FORMA ESTÁ COM ALGUMA SUJEIRA NA SUPERFÍCIE.

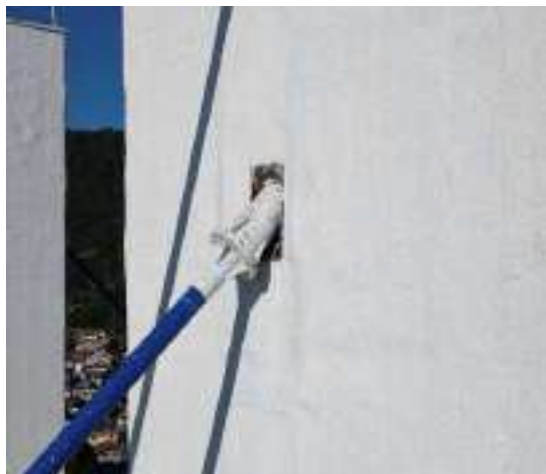
VISTA DO ACABAMENTO E TUBO FORMA DO ESTAI E3 P2-MONTANTE BARRA, NÃO SE PERCEBE NENHUM SINAL DE OXIDAÇÃO. O TUBO FORMA ESTÁ COM ALGUMA SUJEIRA NA SUPERFÍCIE.

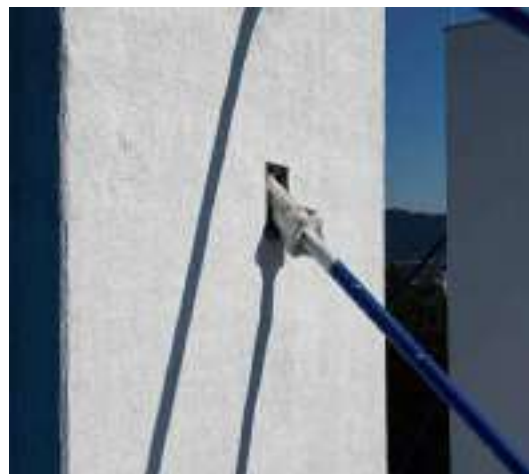
VISTA DO ACABAMENTO E TUBO FORMA DO ESTAI E3 P2-JUSANTE BARRA, NÃO SE PERCEBE NENHUM SINAL DE OXIDAÇÃO. O TUBO FORMA ESTÁ COM ALGUMA SUJEIRA NA SUPERFÍCIE.

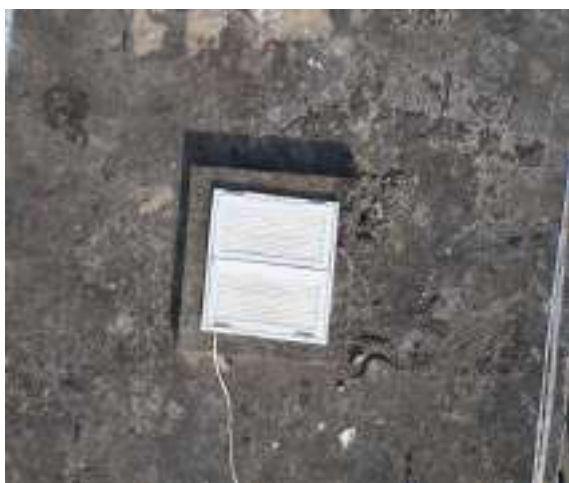
EXISTEM 4 ALÇAPÕES SENDO 1 NO TOPO DE CADA TORRE, ESSE APARATOS FORM FEITOS EM ALUMINIO, PORÉM CADA UM TEM 2 PORTAS HORIZONTAIS COM FRESTA ENTRE AMBAS, A VEDAÇÃO NO INTERIOR DE CADA TORRE ESTÁ BEM COMPOMETIDA POIS ESSE SISTEMA DEIXA ENTRAR NO INTERIOR DA TORRE TODA ÁGUA PLUVIAL QUE CAI NESTA ÁREA. AS FOTOS ABAIXO MOSTRA BEM A DEFICIÊNCIA QUE CONS-TATAMOS.

FOTO 1: VISTA SUPERIOR MOSTRANDO AS 2 PORTAS SEM NENHUM DISPOSITIVO ADICIONAL PARA IMPEDIR A PERCOLAÇÃO DE ÁGUA PLUVIAL PARA DENTRO DA TORRE.

| N | RISCO | LOCAL | SITUAÇÃO | MEDIDA DE CONTROLE | PROBABILIDADE | GRAVIDADE | GRAU RISCO |
|---|---|---|---|---|---|---|---|
| 4 | Alçapões de visita no topo das torres | Topo das 4 torres | Não tem nenhuma estanqueidade permitindo entrada direta de águas pluviais acelerando o processo de oxidação dos capuzes e das ancoragens. | Substituição das tampas desses alçapões por tampas de alumínio ou ferro protegido contra corrosão. | Realidade | Altíssima | Crítico |

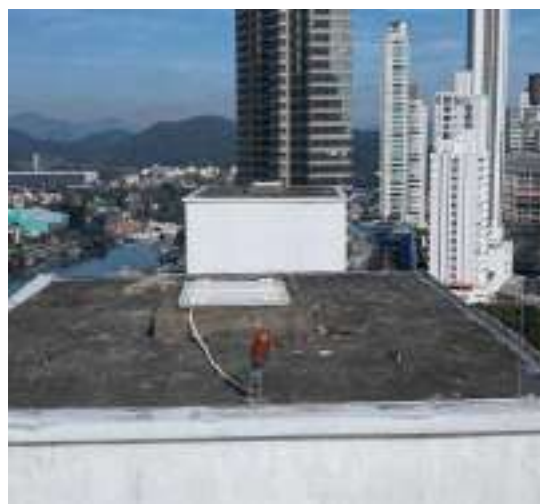
FOTO 2: VISTA LATERAL MOSTRANDO O ALÇAPÃO E O DEGRAU DE CONCRETO EM TODO PERÍMETRO DO FURO DE PASSAGEM, PERMITINDO ACESSO SUPERIOR.

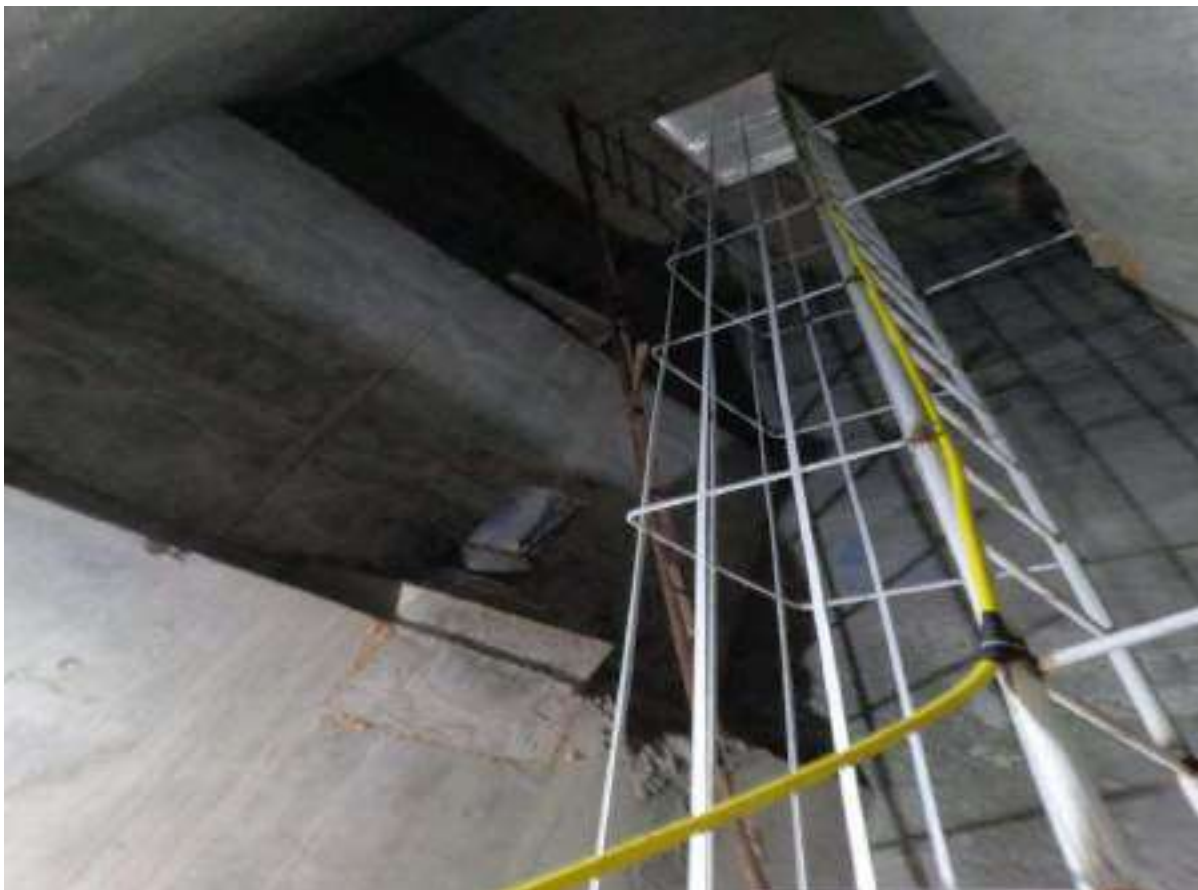
VISTA DO INTERIOR DA TORRE CUJAS PAREDES LONGITUDINAIS SÃO ONDE FICAM ALOJADAS AS ANCORAGENS FIXAS DOS ESTAIS.

NA OCASIÃO DA VISTORIA O LOCAL ESTAVA SEM MUITA HUMIDADE, DEVIDO A ÉPOCA DE ESTIAGEM NA REGIÃO, PORÉM SINAIS SUGEREM QUE EM ÉPOCA DE CHUVAS ESSE INTERIOR FICA BEM ÚMIDO, POIS PROVA DISSO É A OXIDAÇÃO APRESENTADA POR PRATICAMENTE TODOS OS CAPÔS E ANCORAGENS FIXAS QUE VEREMOS A SEGUIR.

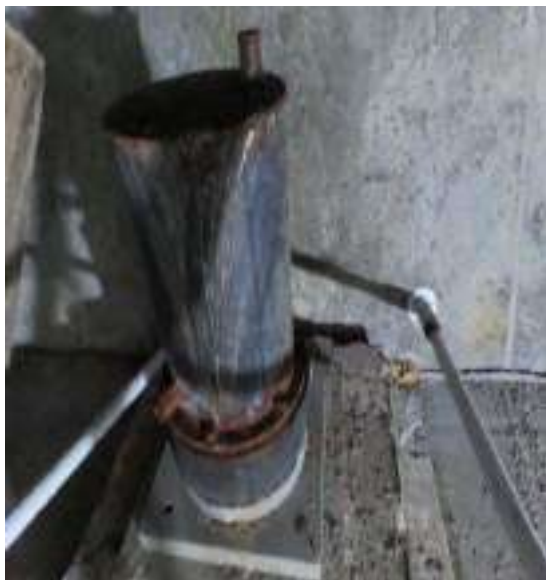
VISTA DO INTERIOR DA TORRE COM A ANCORAGEM FIXA JÁ APRESENTANDO ALTO GRAU DE OXIDAÇÃO COM O CAPÔ INCLUSIVE MOSTRANDO SINAIS DE CORROSÃO.

**OBSERVAÇÃO IMPORTANTE: CASO APÓS A RETIRADA DOS CAPÔS E REMOÇÃO DA CÊRA DE PROTEÇÃO SEJA VERIFICADO QUE O GRAU DE CORROSÃO NA CORDOALHA OU QUALQUER PEÇA DA ANCORAGEM IMPEÇA A VERIFICAÇÃO OU APLICAÇÃO DE CARGAS NOS ESTAIS, SERÁ FEITA NOVA AVALIAÇÃO PARA DETERMINAR QUAIS INTERVENÇÕES DEVERÃO SER NECESSÁRIAS, POIS O PRESENTE RELATÓRIO NÃO CONTEMPLA ESSES CASOS.**

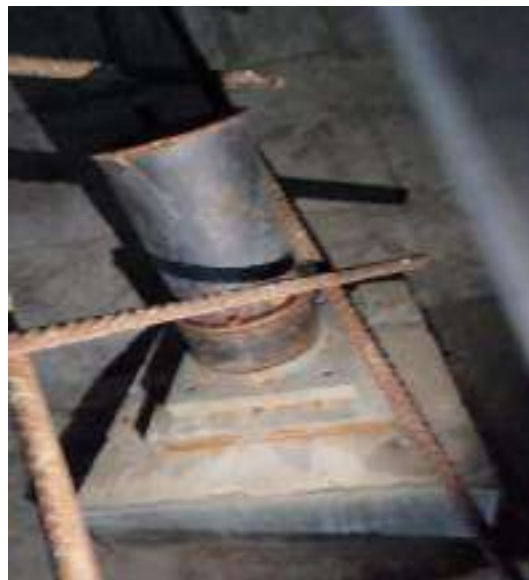
OUTRA ANCORAGEM FIXA APRESENTANDO FORTES SINAIS DE OXIDAÇÃO DO CAPÔ

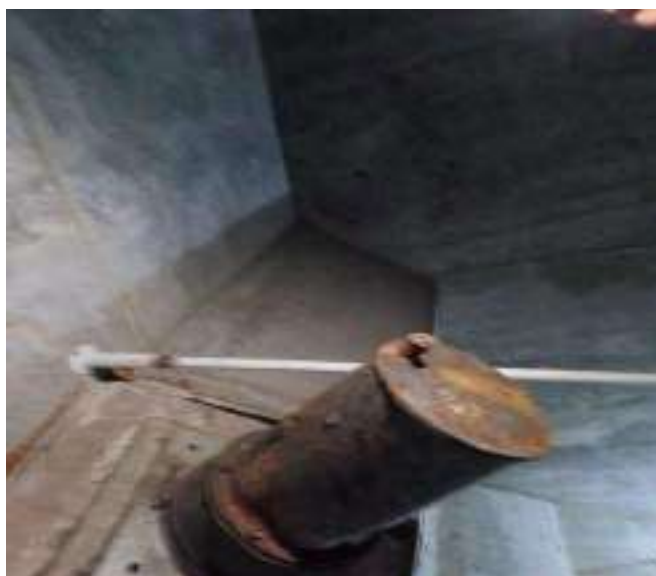
MAIS UMA ANCORAGEM FIXA APRESENTANDO FORTES SINAIS DE OXIDAÇÃO EM SUA SUPERFÍCIE.

NA VISTORIA CONSTATAMOS QUE ESSES PROBLEMAS DE OXIDAÇÃO/CORROSÃO OCORREM EM PRATICAMENTE TODAS AS ANCORAGENS E CAPÔS VISTORIADOS, POR ESSA RAZÃO DEVIDO AO TEMPO QUE DISPUNHAMOS FIZEMOS O INTERIOR DAS 2 TORRES P-1 IATE E ASSUMIMOS QUE O P-2 BARRA ESTÁ MUITO SEMELHANTE.

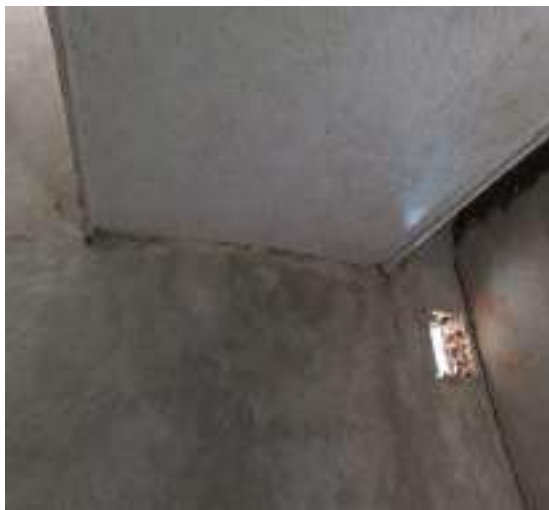
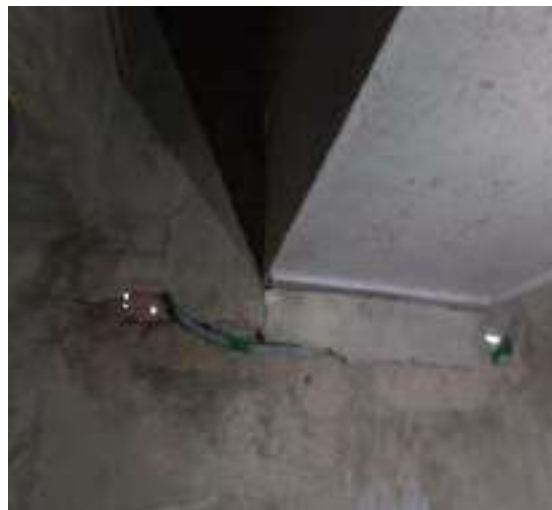
COMO NO LADO IATE P-1 TAMBÉM EXISTEM SALAS COM PAREDES DE ALVENARIA, PORÉM AS ALVENARIAS SOB A VIGA MONTANTE DA TABULEIRO APRASENTAM FISSURAS/RACHADURAS COMO PODEMOS VERIFICAR NAS FOTOS ABAIXO:

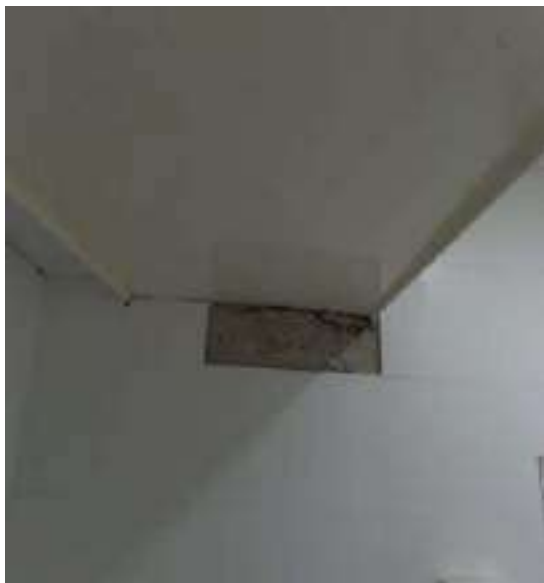
COMO NO LADO IATE P-1 TAMBÉM EXISTEM SANITÁRIOS COM PAREDES DE ALVENARIA REVESTIDAS AS ALVENARIAS SOB A VIGA JUSANTE DO TABULEIRO ALÉM DE APRASENTAREM FISSURAS/RACHADURAS, O REVESTIMENTO DESSAS PAREDES NA PARTE SUPERIOR SOLTARAM PROVAVELMENTE DEVIDO A FORTE PRESSÃO SOFRIDA POR MOVIMENTAÇÃO DA LONGARINA JUSANTE DO TABULEIRO, PODEMOS VER NAS FOTOS QUE SEGUEM.

VISTA DE ALVENARIA REVESTIDA DENTRO DO SANITÁRIO, COM O REVESTIMENTO PARCIALMENTE EXPULSO NA PARTE EM CONTATO COM A LONGARINA.

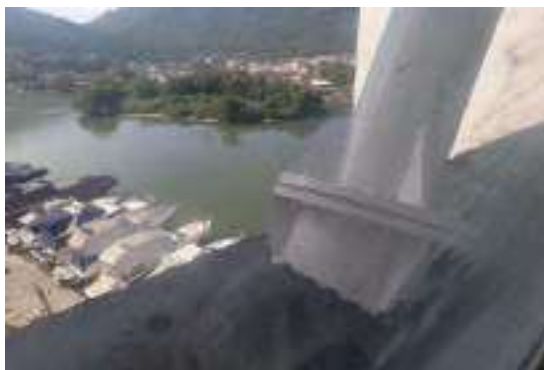
TUBOS FORMA NA PARTE SUPERIOR DO TABULAIRO E TUBOS ANTI-VANDALISMO.

NA PARTE SUPERIOR DE TODOS OS TUBOS FORMA DO TABULEIRO, FOI EXECUTADO UM ANEL ENVOLVENDO TODA A GERATRIZ DO TUBO PARA PREVENIR EVENTUAIS INFILTRAÇÕES DE ÁGUAS PLUVIAIS, PARECE QUE ESSES DISPOSITIVOS FORAM PINTADOS COM TINTA OU EMULSÃO IMPERMEABILIZANTE, O QUE É UMA BOA SOLUÇÃO. OS TUBOS ANTI-VANDALISMO ESTÃO PINTADOS E EM BOM ESTADO.

- 3.6)- PROTEÇÃO CONTRA INFILTRAÇÃO. COMO JÁ FALADO ANTES, FORAM EXECUTADAS PROTEÇÕES CIRCULARES AO REDOR DOS TUBOS FORMA DO TABULEIRO, ESSAS PROTEÇÕES AJUDAM NO COMBATE A INFILTRAÇÕES NO CONCRETO DA LAJE DO TABULEIRO NA INTERSEÇÃO COM A PARTE SUPERIOR DO TUBO FORMA, PORÉM DEVERÁ SER VERIFICADA A EFICIÊNCIA DESSAS PROTEÇÕES HAVENDO ALGUMA DESCONFIANÇA AS PROTEÇÕES DEVEM SER REFEITAS.

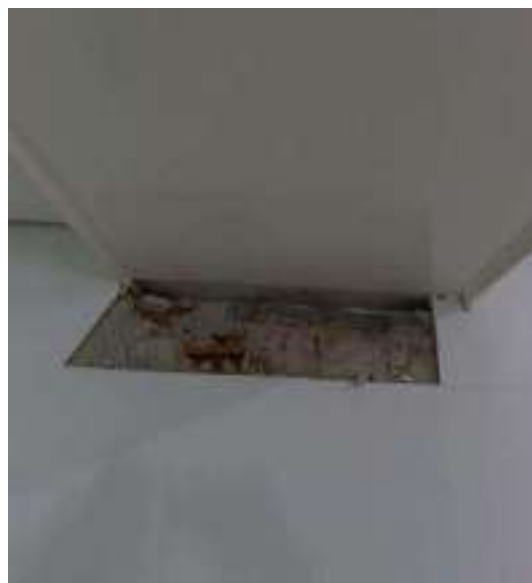
VISTA DE ALVENARIA REVESTIDA DENTRO DO SANITÁRIO, COM O REVESTIMENTO TOTALMENTE EXPULSO NA PARTE EM CONTATO COM A LONGARINA.
